Przyczyny występowania katastrof kanalizacyjnych

prof. dr hab. inż. Andrzej Kuliczkowski, mgr inż. Emilia Kuliczowska
Politechnika Świętokrzyska

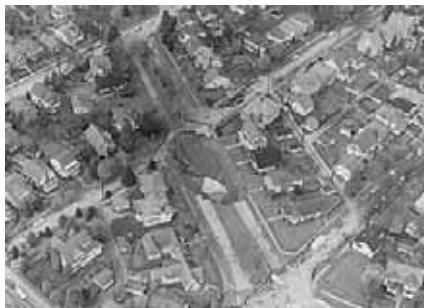
Prawdopodobnie największa z dotychczasowych katastrof kanalizacyjnych miała miejsce w Seattle w USA w 1957 r. [1]. Kanał, który uległ katastrofie, wybudowano metodą górniczą bardzo głęboko, ok. 45 m pod powierzchnią terenu, w latach 1909-1913. Wykonano go jako murowany o przekroju kołowym i średnicy 2,0 m. Wybudowany został w gruncie gliniastym. Wskutek nieszczelności kanałowych oraz występowania zjawiska infiltracji wód gruntowych do jego wnętrza, utworzyła się w okresie ponad 44 lat, tj. od czasu budowy tego kanału do momentu

Rys. 1. Widok z lotu ptaka na miejsce katastrofy kanałowej w Seattle [10]

Po zawaleniu się (rys. 1 i 2) powstał „krater” o głębokości ok. 45 m i wymiarach na powierzchni terenu ok. 30 x 40 m. Na rys. 1 widoczne jest zapadnięcie się całej ulicy wraz z chodnikiem i drzewami znajdującymi się w pasie zieleni przy chodniku, a także fragmentami działek znajdującymi się w pobliżu powstałego zapadliska.

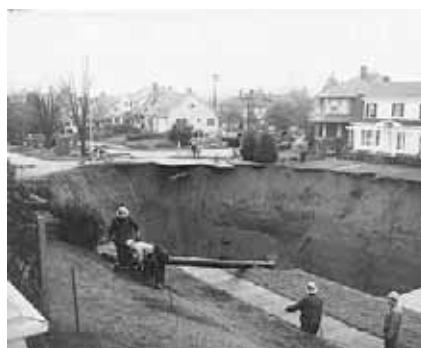
Rys. 2. Zapadlisko powstałe po zawaleniu się kanału w Seattle w 1957 r. [10]

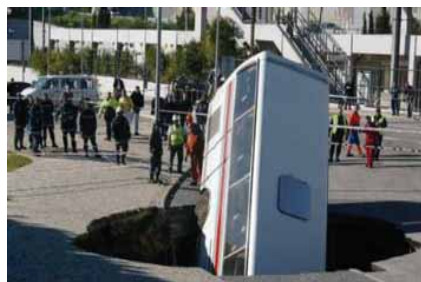
Kolejne z opisywanych katastrof wystąpiły w okresie ostatnich trzech lat. Na rys. 3 pokazane jest zapadnięcie się autobusu w obszar dużej pustki powietrznej, jaka z biegiem lat wytworzyła się nad nieszczelnym kanałem w stolicy Portugalii, Lizbonie. Na szczęście w jadącym do bazy autobusu był tylko kierowca. Zapadlisko wytworzyło się nagle w listopadzie 2003 r., w momencie wjazdu autobusu nad obszar pustki powietrznej nad kanałem. Na rys. 4 pokazany jest moment wyciągania au-

Rys. 3. Autobus po zapadnięciu się w obszar pustki powietrznej nad nieszczelnym kanałem w Lizbonie [10]

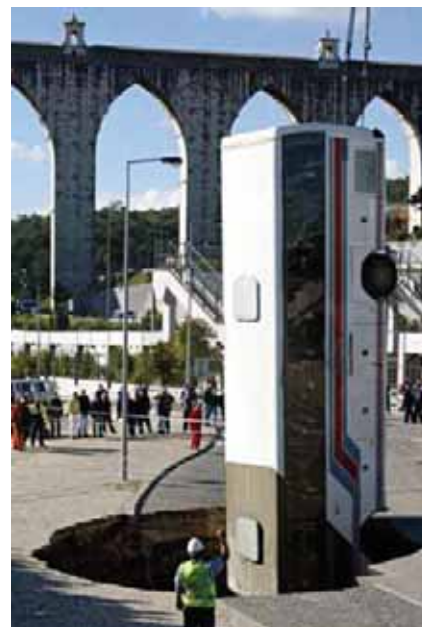
Rys. 4. Wyciąganie autobusu z obszaru zapadliska w Lizbonie [10]

tobusu przy użyciu dźwigu z zapadliska, które miało głębokość 9,15 m.

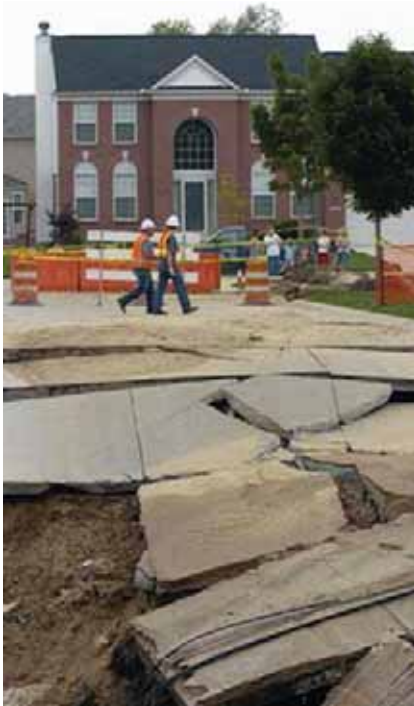
Inna z poważniejszych katastrof kanalizacyjnych wydarzyła się w sierpniu 2004 r. w Macomb County koło Detroit w USA. Dotyczyła ona kanału o średnicy 3,5 m zbudowanego w latach 60. ubiegłego wieku, zagłębionego ok. 12 m pod powierzchnią terenu. Dzienny przepływ ścieków tym kanałem wynosił ok. 115-320 tys. m sześć. Powstałe zapadlisko miało początkowo 37 m długości i 18 m szerokości.

Na rys. 5 pokazano końcowy fragment zapadliska z uszkodzonymi fragmentami nawierzchni ulicznej. W miarę upływu czasu zapadlisko powiększało się. Konsekwencją wystąpienia tego zapadliska było uszkodzenie m.in. linii energetycznej i sieci wodociągowej, w wyniku czego mieszkańcy zostali pozbawieni prądu i wody. Rodziny zamieszkałe w pobliżu miejsca katastrofy ewakuowano na okres do zakończenia prac zabezpieczających obsuwanie się skarp. Aż 10. samochodów użyto do przepompowywania ścieków z obszaru zapadliska. Po odpompowaniu ścieków z obszaru zapadliska wykonano nowy kanał na odcinku ok. 135 m, a sumaryczne koszty związane z usunięciem

Rys. 5. Końcowy fragment zapadliska w Macomb County [10]

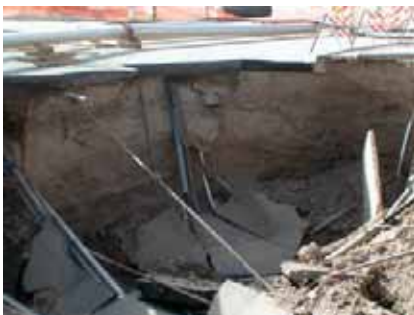
We wrześniu 2002 r. wydarzyła się w mieście Tucson w Arizonie w USA katastrofa kanalizacyjna zilustrowana zdjęciami pokazanymi na rys. 6-8. Pokazano na nich fragmenty powstałych zapadlisk. Zaistniałe zapadliska spowodowały uszkodzenie różnych przewodów podziemnych, w tym gazowych, wodociągowych, kabli elektrycznych i telefonicznych (rys. 6). Pierwsze z nich, zapadlisko wschodnie (rys. 7), pojawiło się

Rys. 6. Widok na fragment zapadliska z uszkodzonymi przewodami podziemnymi w Tucson [10]

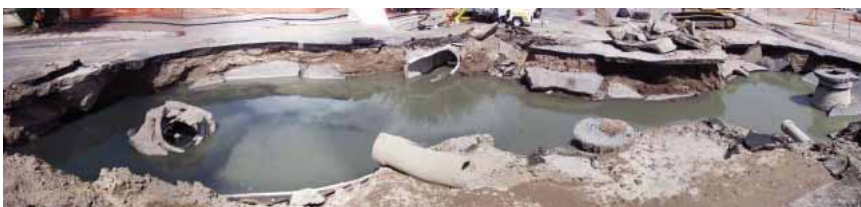
Rys. 7. Widok na wschodnią część zapadliska w Tucson [10]

w nocy ok. godz. 1.30, a drugie, zachodnie (rys. 8), o godz. 9.00.

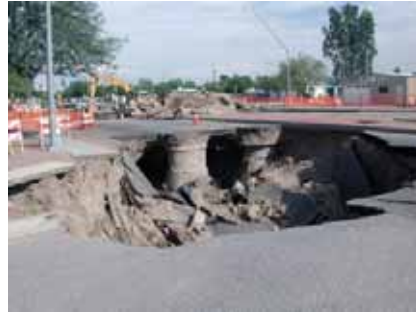
Rys. 8. Widok na zachodnią część zapadliska w Tucson [10]

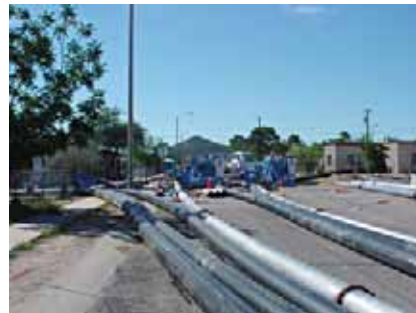
Uszkodzona kanalizacja sanitarna funkcjonowała nadal. Kanał o średnicy ok. 1,1 m transportował dziennie 120960 m sześć. ścieków. Część z nich wypełniła obszar zapadlisk, część przedostała się burzowcem do rzeki Santa Cruz, a pozostałe nadal płynęły do oczyszczalni. Dopiero po 10 dniach, po pozyskaniu dodatkowych pomp z Kalifornii, Teksasu, Utah

Rys. 9. Napowietrznie ułożone rurociągi transportujące ścieki z terenu zapadliska [10]

i Nowego Meksyku, udało się (rys. 9) wyeliminować zrzuty ścieków do rzeki.

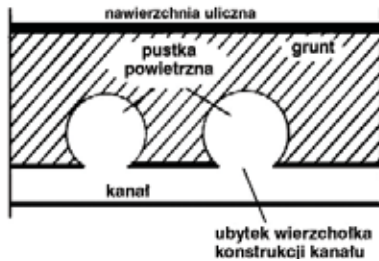
W gruntach spoistych często obserwowane są pustki powietrzne nad brakującymi fragmentami konstrukcji kanałowej w jej górnej części (rys. 12). Są one niekiedy dużych rozmiarów, a w przypadku opisywanej katastrofy w Seattle sięgały

Rys. 12. Puste przestrzenie powietrzne tworzące się w gruntach spoistych nad brakującymi fragmentami górnej części konstrukcji kanału

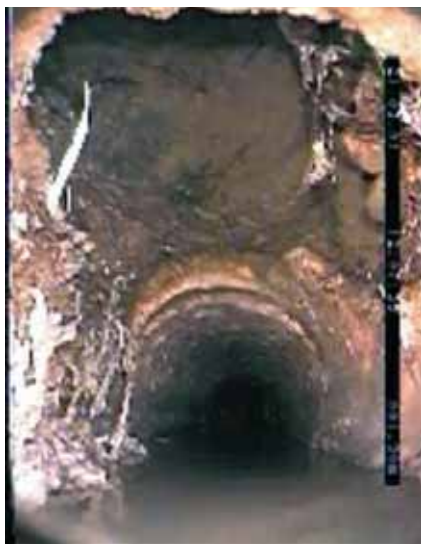
Rys. 13. Zdjęcie dużej pustki powietrznej nad wierzchołkiem uszkodzonego kanału [11]; w widoku (a) oraz po skierowaniu kamery w kierunku wnętrza pustki powietrznej (b)

wysokości ok. 40 m. Na rys. 13 pokazano zdjęcie kanału betonowego z ubytkiem fragmentu konstrukcji w górnej części oraz widokiem na pustą przestrzeń powietrzną nad kanałem.

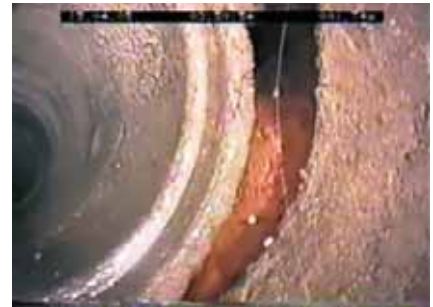
Rys. 16. Przemieszczenie rur w kierunku osiowym odsłaniające grunt na zewnątrz kanału [11]

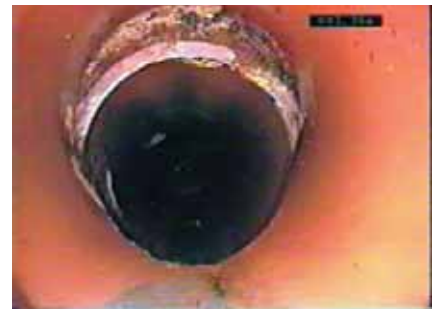
Rys. 17. Przemieszczenia poprzeczne rur odsłaniające grunt na zewnątrz kanału [11]

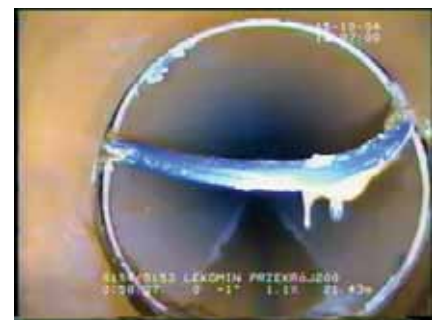
Rys. 18. Wypadnięcie uszczelki gumowej z części obwodu złącza rur [11]

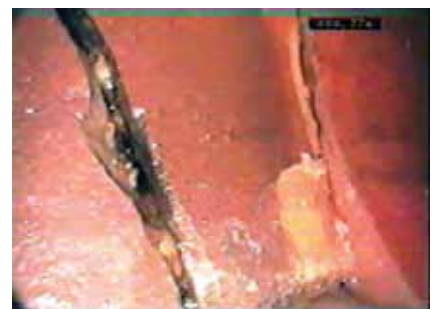
Rys. 19. Pęknięcie rury z odsłonięciem gruntu na zewnątrz kanału [11]

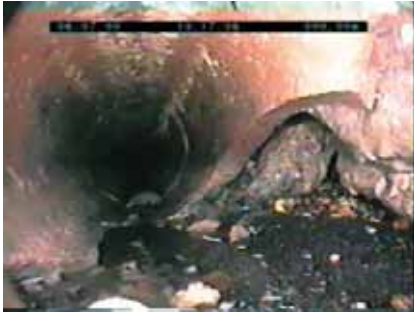
Rys. 20. Ubytek fragmentu rury z przedostającym się do wnętrza gruntem [11]

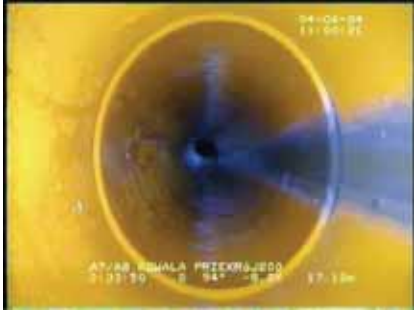
• bardzo duże ugięcie rur podatnych mogące spowodować rozszczelnienia złącza (rys. 21);

Rys. 21. Ponadnormatywne ugięcie rur z tworzywa sztucznego (zdjęcie obrócone o 90 st.) [11]

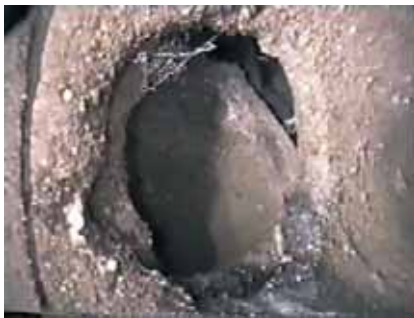
Rys. 22. Nieszczelne podłączenie przykanalika z widocznym gruntem na zewnątrz kanału [11]

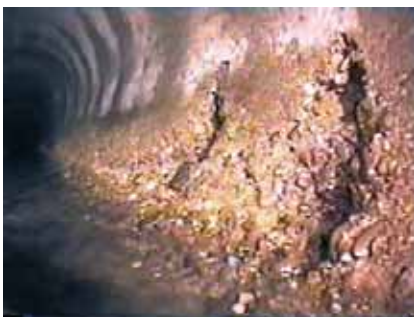
Rys. 23. Lokalne głębokie wżery korozyjne w kanale betonowym odsłaniające w dłuższym okresie czasu grunt po zewnętrznej stronie kanału [11]

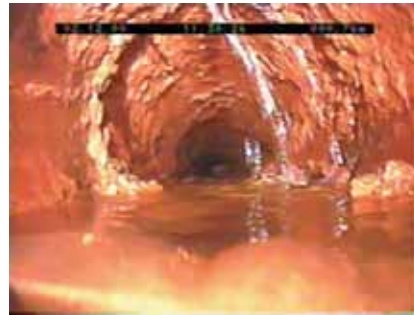
Rys. 24. Infiltracja wody gruntowej do wnętrza kanału przez nieszczelne złącze rur [11]

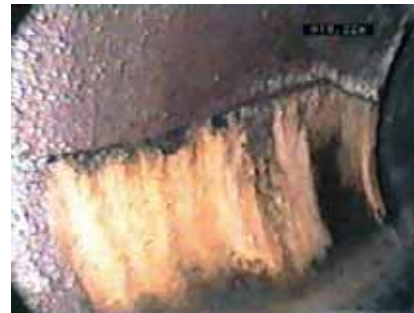
Rys. 25. Narosty infiltracyjne świadczące o okresowej infiltracji wód gruntowych do wnętrza kanału przez pęknięcie w rurze [11]

tych rur. Niekiedy obserwowane jest zjawisko infiltracji w miejscach zarysowań i pęknięć oraz ubytków fragmentów rur (rys. 25).

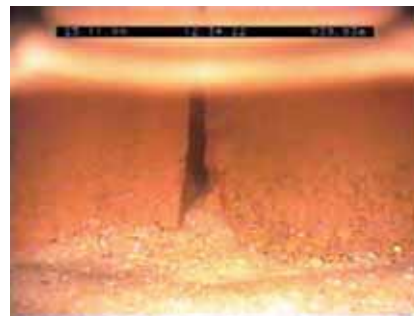
Rys. 26. Wptukiwanie czystego piasku z wodą gruntową przez nieszczelne złącze rur (zdjęcie wykonane zatopioną kamerą) [11]

Na rys. 26 pokazano miejsca przy złączach rur, z których do wnętrza kanału wplukiwany jest piasek z zewnętrznego otoczenia kanału.

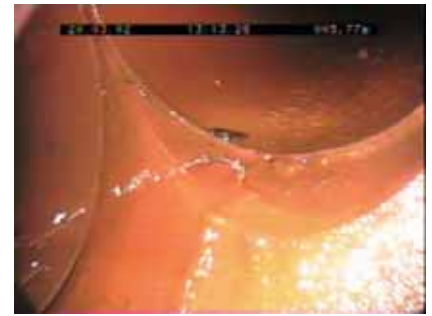
Rys. 27. Wtrysk pod ciśnieniem wody gruntowej do wnętrza kanału przez punktowe uszkodzenie powłoki rury z tworzywa sztucznego [11]

Niepokojące są przypadki występowania zjawiska infiltracji zarówno w nowo budowanych kanałach w trakcie ich odbioru jeszcze przed ich przekazaniem do eksploatacji (rys. 27), jak również niestandardne wykonywanie połączeń rur z tworzyw sztucznych stosowanych do bezwypukowego uszczelnienia nieszczelnych kanałów (rys. 28).

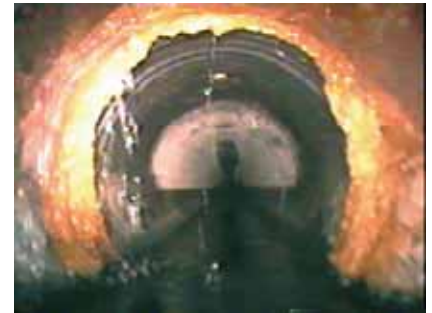
Rys. 28. Infiltracja wody gruntowej z narostem infiltracyjnym w miejscu nieszczelnego połączenia rur z tworzyw sztucznych zastosowanych do bezwypukowego uszczelnienia nieszczelnego kanału [11]

Na rys. 28 pokazano infiltrację wody gruntowej poprzez nieszczelne złącze rur polietylenowych zastosowanych do uszczelnienia nieszczelnego kanału żelbetowego. Zdjęcie to wykonano 6 lat po dokonaniu nieudanego uszczelnienia kanału. Wokół nieszczelnego miejsc wytworzyły się w tym czasie duże narosty infiltracyjne z drobnymi cząstkami gruntowymi z przewagą ilastych, istotnie redukując przekrój poprzeczny tego kanału, a tym samym jego przepustowość wcześniej już zredukowaną przez umieszczenie w uszczelnianym kanale rur polietylenowych o mniejszej średnicy.

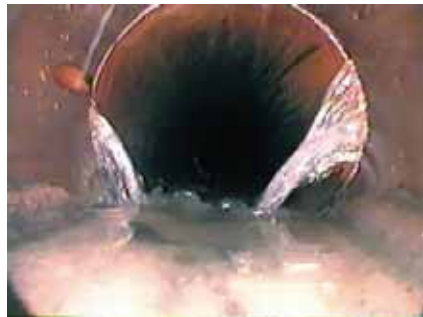
Rys. 29. Infiltracja ścieków sanitarnych do wnętrza badanego nieszczelnego kanału eksfiltrujących wcześniej z wyżej usytuowanego nieszczelnego kanału do otoczenia zewnątrzkanalowego, a następnie ponownie wpływających do przedmiotowego kanału [11]

Na rys. 29 pokazano zdjęcie wykonane w kanale usytuowanym powyżej zwierciadła wody gruntowej. Infiltracja wody gruntowej była zatem niemożliwa. Na wyżej usytuowanym końcu badanego odcinka kanału umieszczono korek gumowy w celu wstrzymania przepływu ścieków przez badany odcinek kanału. Po ok. 10 minutach, po zbadaniu tego odcin-

ka, w trakcie cofania kamery wykonano zdjęcie pokazane na rys. 29, ukazujące intensywną infiltrację ścieków sanitarnych do wnętrza badanego kanału. Z uwagi na duży przepływ ścieków badanym kanałem (o średnicy 200 mm) ścieki bardzo szybko podtopiły wyżej położone odcinki tego kanału. Poprzez nieszczelne złącza rur ścieki zaczęły z podtopionego kanału wypływać na zewnątrz do gruntu i płynąć w gruncie po zewnętrznej stronie kanału wpływając następnie do jego wnętrza na badany odcinek przez nieszczelne złącza. Po kilku minutach od momentu wyciągnięcia korka gumowego zjawisko infiltracji pokazane na rys. 29 całkowicie zanikło.

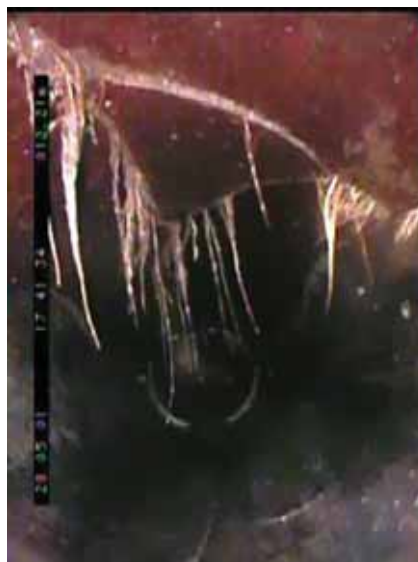
Rys. 30. Przerosty korzeni w miejscach spękań rury [11]

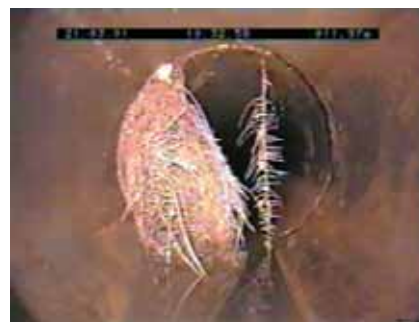
Rys. 31. Korzenie w części wypełniającej przekrój poprzeczny kanału [11]

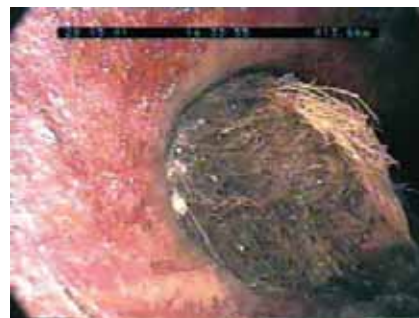
Rys. 32. Korzenie w całości wypełniającej wnętrze przykanalika [11]

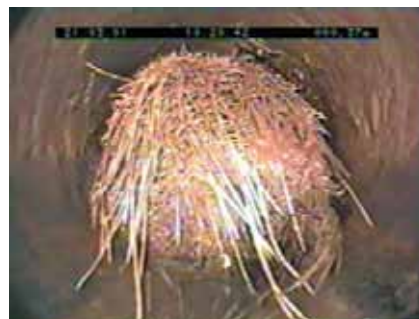
Rys. 33. Korzenie przerastające przez złącze rur w całości wypełniającej przekrój poprzeczny kanału [11]

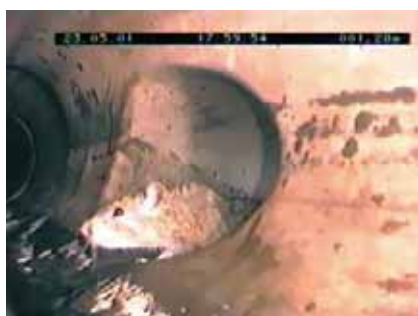
Rys. 36. Szczur w przykanaliku [11]

Poważnym zagrożeniem dla bezpieczeństwa konstrukcji kanałowych są z kolei szczury (rys. 36) żerujące w kanałach, szczególnie w obszarach śródmiejskich w pobliżu usytuowanych tam barów, restauracji i hoteli.
