# Znamy przyczyny zawalenia się mostu w Minneapolis

dr hab. inż. Marek Łagoda, prof. Politechniki Lubelskiej

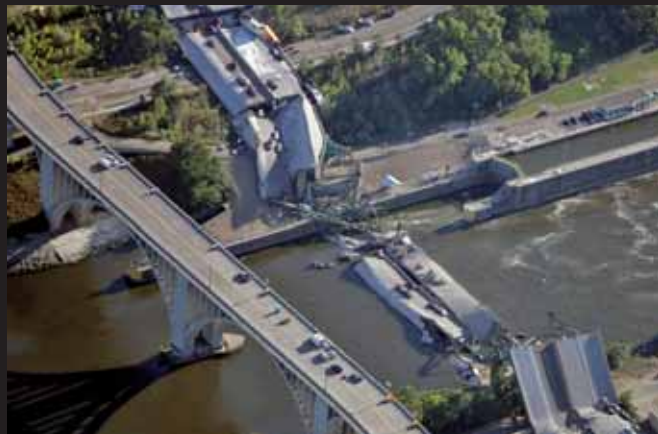
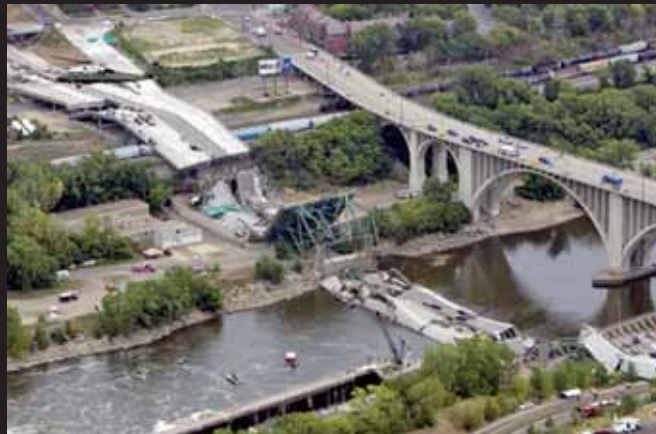
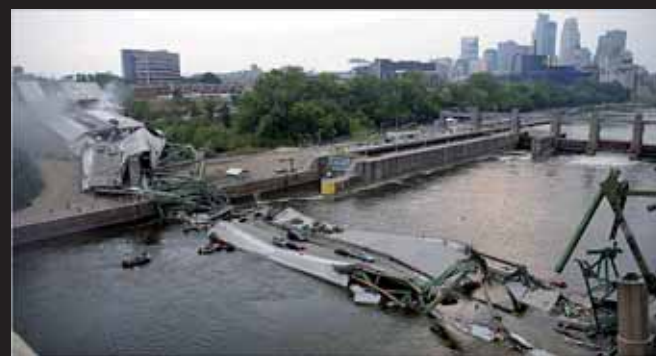
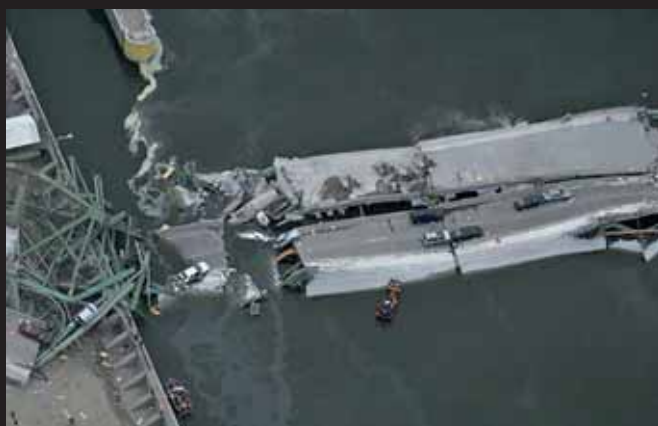
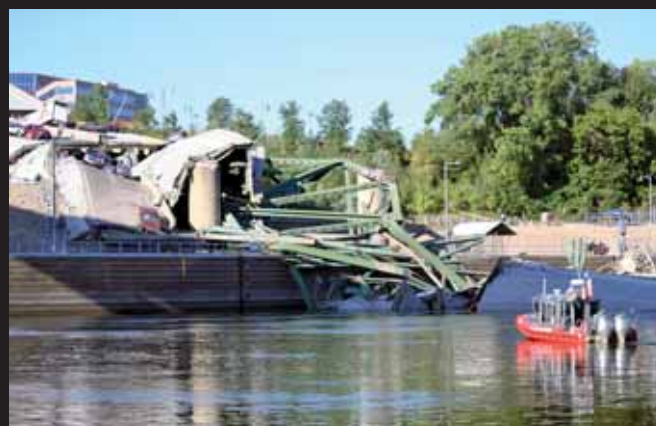
Most w Minneapolis przez rzekę Mississippi znajdował się w ciągu drogi międzystanowej 35W i posiadał pomost z jezdnią ośmiopasmową. Według ekspertów najsłabszym ogniwem zawalonej konstrukcji były blachy węzłowe stalowego, kratownicowego ustroju nośnego. Most zbudowano w 1960 r. według projektu z tego samego roku i nie wszystkie szczegóły konstrukcyjne były właściwe, odpowiadające ogólnokrajowym przepisom amerykańskim. Zwłaszcza cienkie blachy węzłowe, łączące poszczególne elementy stalowe, charakteryzowały się niewystarczającą nośnością i już w latach 60. rezerwa bezpieczeństwa była niedostateczna.

Przez dekady eksploatacji most poddawano odnowieniu i różnym przebudowom, w konsekwencji dokładając na przęsła nowe obciążenia stałe. Również podczas katastrofy na przęsłach mostu znajdowało się wiele ciężkiego sprzętu i materiałów, ponieważ prowadzono prace remontowe pomostu. Według opinii ekspertów w projektach remontów, odnow i przebudów nie przeprowadzono obliczeń sprawdzających dla blach węzłowych,

ponieważ wykraczało to poza obowiązujące w podobnych przypadkach procedury.

Eksperti NTSB oświadczyli, że podobnych usterek nie dostrzeżono w innych mostach. NTSB ma wprowadzić obowiązek przeprowadzania bardziej wnikliwych analiz obliczeniowych przy sporządzaniu projektów odnow i przebudów mostów. Kathleen Penney, główny inżynier Działu Transportu dla Dystryktu Columbia, poinformowała, że urzędnicy prowadzą szczegółowe analizy mostów przed ich odnawianiem lub przebudową oraz że nośność blach węzłowych należy do podstawowych elementów konstrukcyjnego projektu.
