Awarie zabezpieczeń wykopów

– co się za nimi kryje?

tekst: **NATALIA MACA, JAKUB SIERANT**, Titan Polska Sp. z o.o., zdjęcia: **TITAN POLSKA Sp. z o.o.**

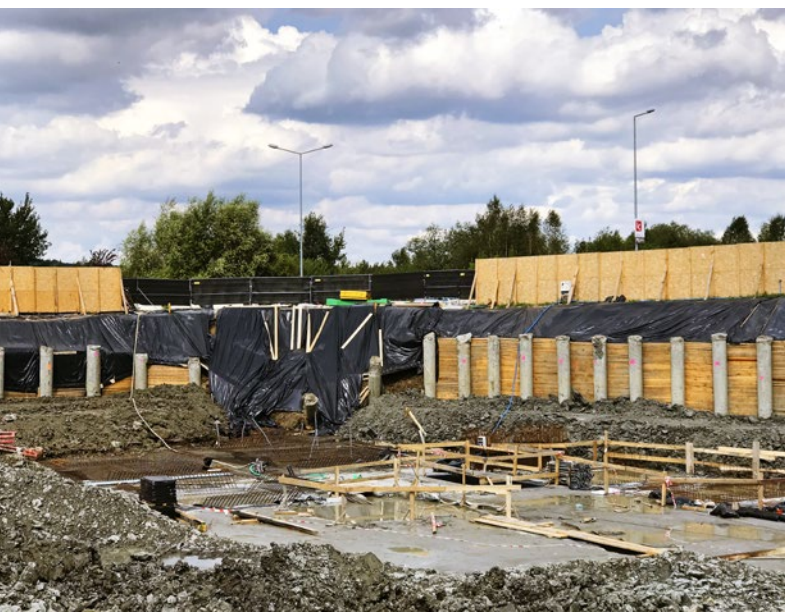
Podczas realizacji wykopu pod budynek biurowy z dwiema kondygnacjami podziemnymi, zabezpieczonego ścianką berlińską oraz palisadą, odnotowano przemieszczenia znacznie przekraczające określone w projekcie, a w końcu doszło do zniszczenia obudowy (ryc. 1). Analiza dokumentacji i weryfikacje obliczeniowe wykazały, że awaria wystąpiła w wyniku nałożenia wielu czynników zarówno natury projektowej, jak i wykonawczej, nieakceptowalnych w świetle wymagań III kategorii geotechnicznej inwestycji.

Wykop zlokalizowany był właściwie całkowicie w iłach trzeciorzędowych, silnie i bardzo silnie pęczniejących. Zaprojektowana została, nieodpowiednia w tych warunkach, obudowa w postaci ścianki berlińskiej, nad którą dodatkowo uformowano wysoką,

Ryc. 1. Widok zniszczonej konstrukcji ścianki berlińskiej wspornikowej

nieosłoniętą skarpe. Takie ukształtowanie ułatwiło migrację wody opadowej w grunt za opinką oraz w dno wykopu.

W rezultacie, po wystąpieniu obfitych opadów deszczu, zmienił się schemat statyczny konstrukcji przez dociążenie parciem pęcznienia oraz redukcję odporu. W obliczeniach projektowych efekt pęcznienia nie był uwzględniony, a i same parametry wytrzymałościowe włókna budzą wątpliwości. Obliczenia i rozpoznanie geologiczne przeprowadzono bowiem zgodnie z Eurokodem 7, ale wartość spójności efektywnej włókna niekonsekwentnie przyjęto za normą PN-B-03020 na poziomie nawet 60 kPa, zatem zbyt wysoką, zwłaszcza w kontekście rozpoznanych przewarstwień żwirowych doprowadzających wodę.

Należy również zauważyć, że najbardziej zniszczone odcinki obudowy charakteryzowały się schematem wspornikowym i trzymetrowym rozstawem pali, co przy całkowitej głębokości wykopu dochodzącej do 8 m skutkuje krytycznie wysoką odpowiedzialnością jednostkową pojedynczego pala obudowy.

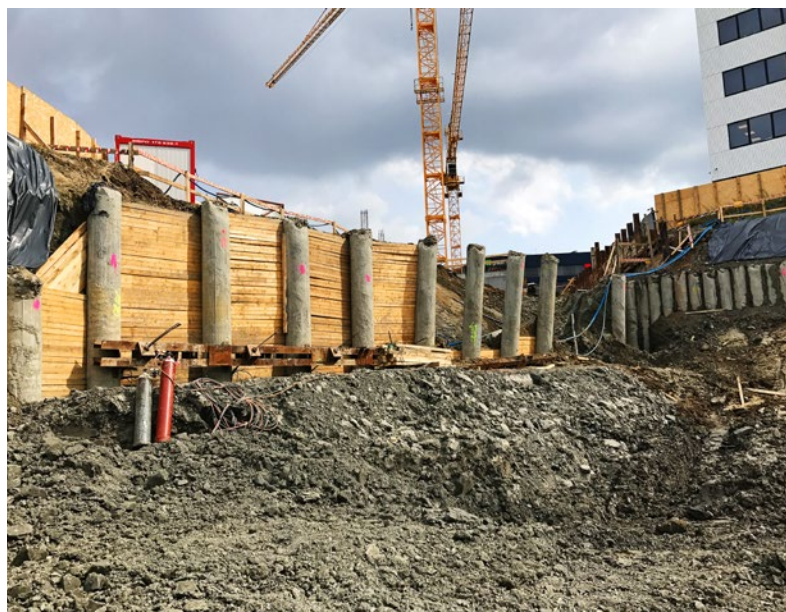
Ryc. 2. Widok zniszczonej konstrukcji ścianki berlińskiej na odcinku kotwionym

Czynnikiem, który przesądził o zniszczeniu obudowy na jej kotwionym odcinku (ryc. 2), było przegłębienie wykopu o ponad 2 m poniżej zaprojektowanego poziomu kotwienia, co w prosty sposób doprowadziło do przeciążenia konstrukcji.

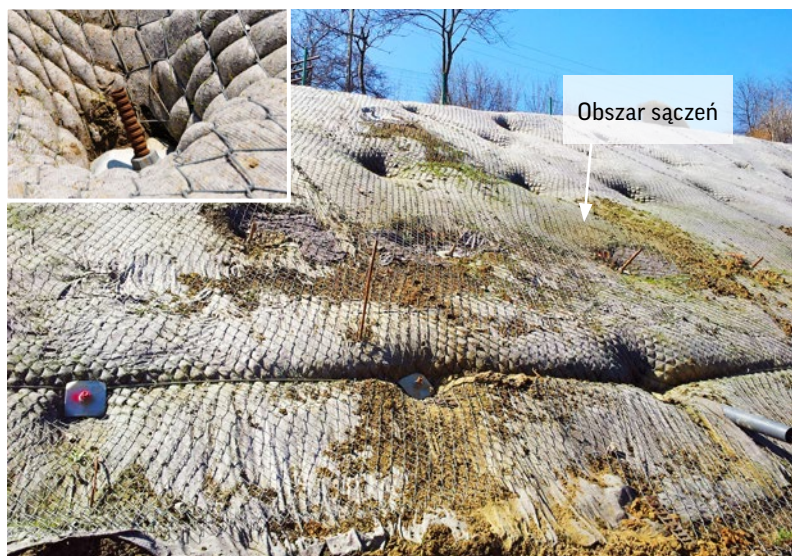
Na końcowym etapie robót projektant został poinformowany o zerwaniu niektórych gwoździ gruntowych. Podczas wizji lokalnej stwierdzono poważne problemy ze statecznością globalną (ryc. 3): znaczące przemieszczenia na całej wysokości skarpy, widoczne przeciążenie konstrukcji (główce gwoździ gruntowych „zatonione”, zniszczenie pojedynczych gwoździ i oczek siatki stalowej) oraz obszary intensywnych sączeń, nieujętych w dreny (ryc. 4). Szczęśliwie, konstrukcja gwoździowana mimo deformacji nie uległa zniszczeniu, przemieszczając się w przybliżeniu jak monolit, dzięki czemu obiekty zlokalizowane nad koroną nie zostały uszkodzone. Dalsza inspekcja wykazała, że grunty budujące skarpe były w gorszym stanie niż przyjęte w projekcie, natomiast gwoździe gruntowe i siatka stalowa nie wykazywały wad materiałowych – uległy zniszczeniu w wyniku przeciążenia. Ponadto jaskrawo widoczne było, że sytuacja nie wystąpiła nagle, a eskalowała tygodniami.

Powstałą awarię przypisano problemom formalnym – brakowi przepływu informacji między wykonawcą a inspektorem oraz niewykonaniu czynności przewidzianych w programie monitoringu. Działania te pozwoliłyby na odpowiednią interwencję – zmianę projektową – już na etapie zaobserwowania pierwszych niepokojących zjawisk, dzięki czemu nie doszłoby do daleko posuniętych szkód.

Ryc. 3. Widok ogólny zdeformowanej skarpy gwoździowanej ze szczegółem przeciążonego gwoźdźca gruntowego i siatki stalowej

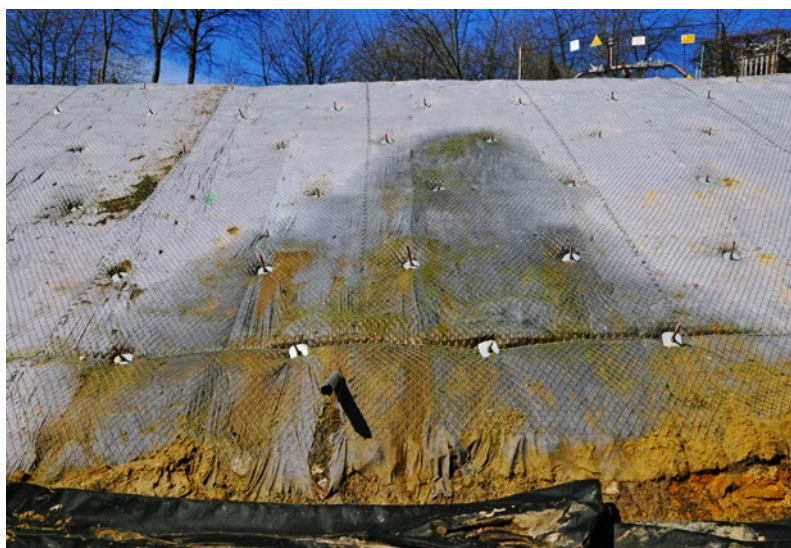
Ryc. 4. Skarpa z widocznymi intensywnymi sączeniami

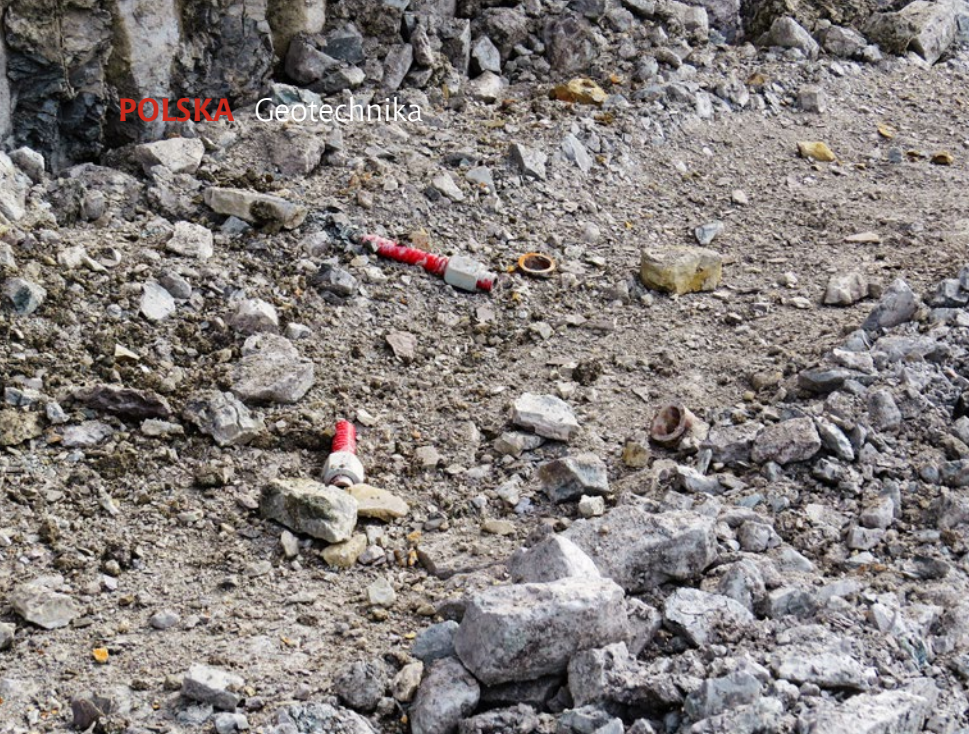
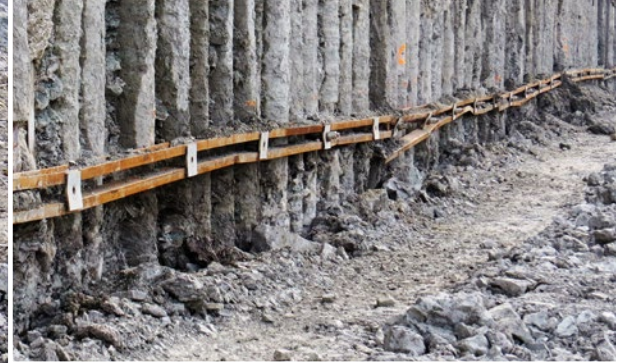
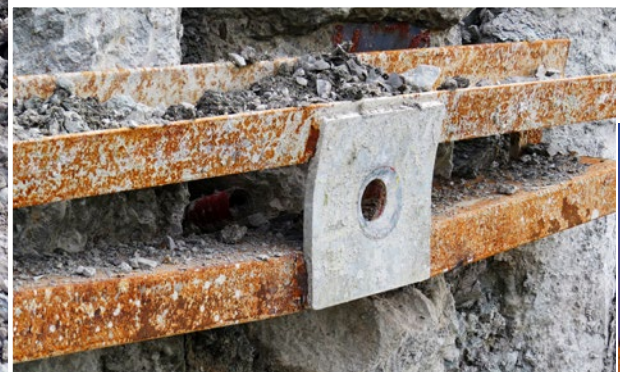
Analiza awarii, oparta m.in. na dodatkowych inspekcjach i badaniach elementów, wykazała, że część mikropali kotwiących osiągała zaledwie 20% nośności projektowej. Same żerdzie stalowe (zbrojenie) były także niezgodne z normami –

Ryc. 5. Zerwane mikropale kotwiące – fragmenty żerdzi leżące wzdłuż muru i „puste” głowice zakotwień

wykonane ze stali niekonstrukcyjnej – i nie spełniały deklarowanych w dokumentach wartości parametrów wytrzymałościowych. Również pale nie były poprawnie wykonane – część była krótsza niż projektowana, nie było ciągłości otuliny, a w niektórych występowały przerwy w trzonie betonowym.

Przypadek ten wyraźnie pokazuje krytyczne znaczenie nieuprawnionych zmian technologii i niskiej jakości robót dla bezpieczeństwa i wytrzymałości konstrukcji. Wyjątkowo jaskrawy jest tu również efekt stosowania wadliwych (choć dopuszczonych do obrotu!) wyrobów budowlanych, które mimo niespełnienia podstawowych wymogów dla stali zostały zatwierdzone do wbudowania.

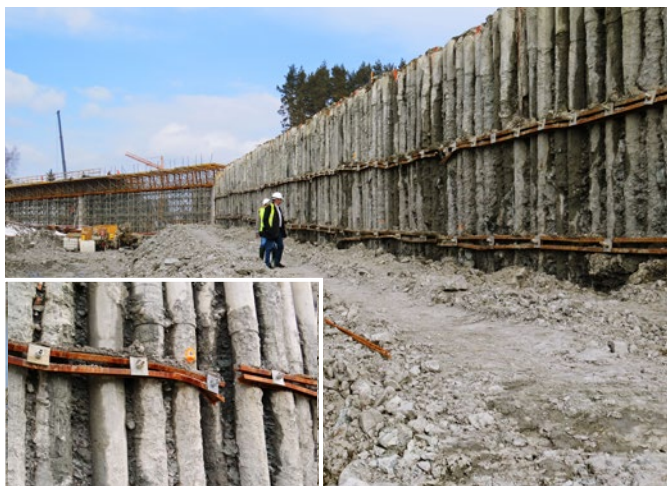
W czasie realizacji wykopu pod drogę ekspresową, zabezpieczonego docelowo palisadą kotwioną, wystąpił szereg problemów uniemożliwiających kontynuację prac w projektowanym kształcie. Już na etapie wiercenia pali, ze względu na użycie sprzętu nieodpowiednio dobranego do warunków geologicznych, pojawił się problem z dowierceniem pali do żądanej głębokości. Trudności wystąpiły też przy instalacji mikropali kotwiących – wykonawca, w poszukiwaniu oszczędności, zmienił rodzaj i typ żerdzi w stosunku do przewidzianej w projekcie, co również poskutkowało problemami z osiągnięciem zakładanych długości. Co więcej, po odkopaniu drugiego rzędu zakotwień mikropale zaczęły się zrywać (ryc. 5). Mimo szybkiej wymiany zniszczonych zakotwień przemieszczenia konstrukcji rosły, osiągając w koronie 87 cm, a poszczególne elementy konstrukcji były widocznie przeciążone. Roboty przerwano i wykonano przyporę ratunkową (ryc. 6).

Ryc. 6. Uszkodzona konstrukcja z uformowaną przyporą ratunkową i przeciężony rząd mikropali kotwiących (widoczne deformacje)
