# Historia i teraźniejszość wiaduktu kolejowego nad ul. Grzegórzecką w Krakowie

tekst: **prof. dr hab. inż. JAN BILISZCZUK**, Politechnika Wrocławska; Zespół Badawczo-Projektowy Mosty-Wrocław s.c.

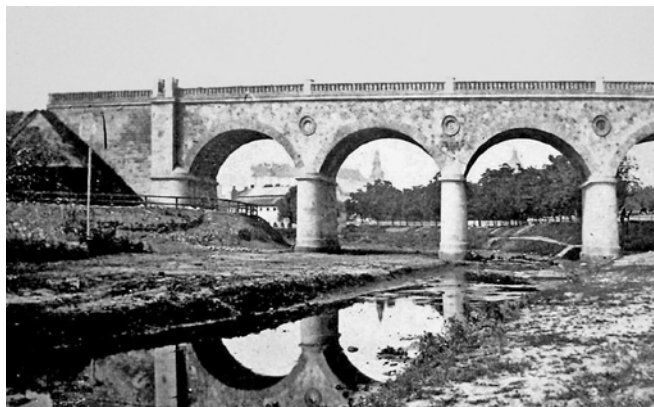
Ryc. 1. Widok starego wiaduktu kolejowego nad ul. Grzegorzewską w Krakowie i podstawowe parametry geometryczne tej przeprawy

Obiekt mostowy nad ul. Grzegórzecką w Krakowie zbudowano w latach 1861–1863 i oddano do użytku 23 listopada 1863 r. (ryc. 1). Został zaprojektowany przez krakowskiego architekta Leona Mikuckiego, a wybudowany przez spółkę Kolej Karola Ludwika. W czasie budowy był to most prowadzący jednotorową linię kolejową nad Starą Wisłą (starorzeczem Wisły). W 1876 r. poszerzono go tak, aby pomieścić dwa tory. Gdy w 1880 r. zasypano starorzecze, obiekt stał się wiaduktem.

Długość wiaduktu wraz z murami oporowymi wynosi 98,00 m, a szerokość ok. 12,00 m. Składa się z pięciu murowanych z cegieł przęsł sklepionych, opartych na murowanych, kamiennych filarach posadowionych na drewnianych palach. Rozpiętości sklepionych przęsł wynoszą ok. 13,30 m, a grubość ceglanych sklepień jest równa ok. 1,05 m. Na sklepieniach wymurowano kamienne ściany boczne, ozdobione czterema tondami z każdej strony. Pierwotny obiekt wyposażono w kamienny gzyms i balustradę.

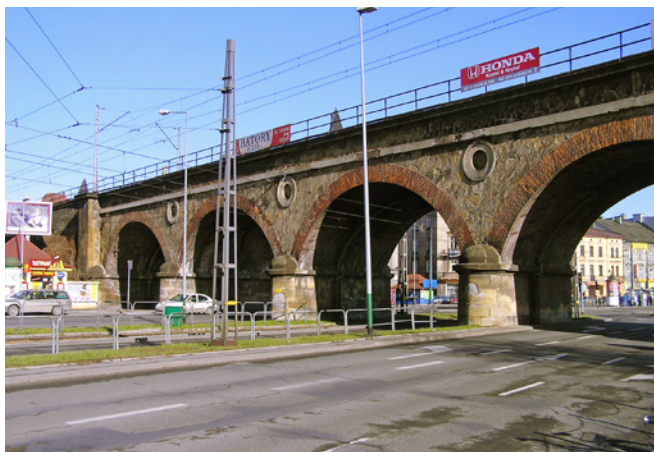
- most kamienny nad Bobrem w Bolesławcu, 1846, długość 489 m, nadal w eksploatacji;
- most kamienny nad Nysą Łużycką w Zgorzelcu, 1847, długość ok. 480 m, jest to najwyższy obiekt w Polsce – 37 m nad poziomem wody, nadal w eksploatacji;

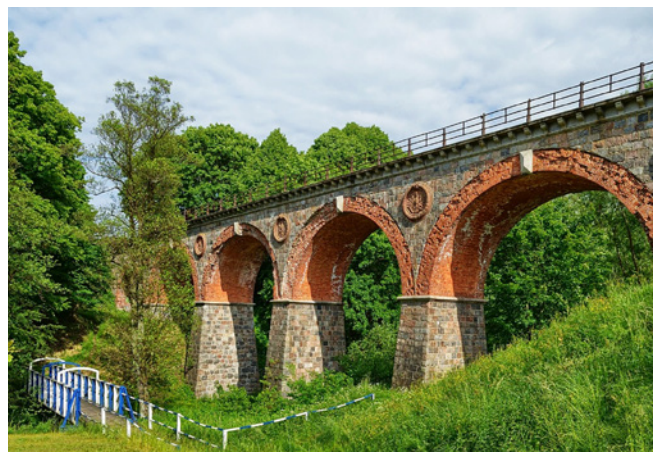
Ryc. 2. Porównanie wiaduktu krakowskiego (zdjęcie lewe) z mostem nad Borują w Bytowie (zdjęcie prawe)

Należy zwrócić uwagę, że wszystkie wymienione w rozdziale 3.3 mosty mają podobne rozpiętości przęseł do mostu krakowskiego i podobny wygląd, co pokazano na rycinie 2.

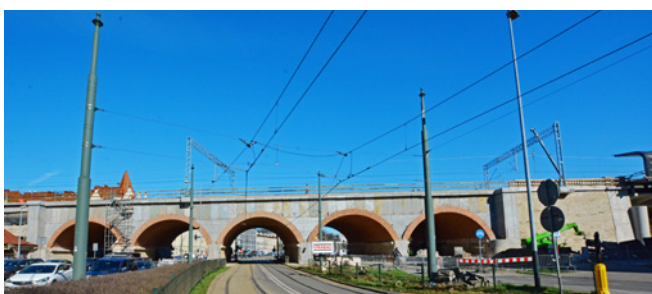
Ryc. 4. Replika wiaduktu nad ul. Grzegórzecką w Krakowie w 2023 r., fot. z archiwum Strabag Sp. z o.o.

Według wyżej przedstawionych założeń firma Strabag Sp. z o.o. wykonała roboty modernizacyjne na wiadukcie Grzegórzeckim w Krakowie. Opracowany przez zespół Krzysztofa Topolewicza projekt przebudowy [27] spełnia wymienione w rozdziale 8 warunki pozwalające na zachowanie „ducha miejsca”. Nowoczesna replika obiektu zachowuje ideę Leona Mikuckiego, a stosowne tablice wmurowane w fasadę wiaduktu utrwala pamięć o jego twórcy na długie lata (ryc. 4).
