Renowacja przekroczenia gazociągami Wisły w Warszawie

Tadeusz Podziemski*, Henryk Bałut**

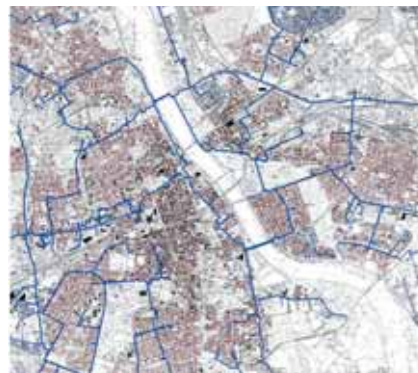
Mapa fragmentu sieci gazowej Warszawy z gazociągami przekraczającymi Wisłę
