# Błędy w projektowaniu, a nie tylko eksploatacja górnicza przyczyną uszkodzenia autostrady

Marek Cała, Jerzy Cieślik, Jerzy Flisiak, Michał Kowalski

Katedra Geomechaniki, Budownictwa i Geotechniki AGH

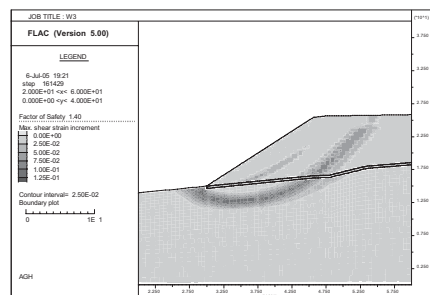
Rys. 5. Mapa odkształceń postaciowych dla wariantu W3

gu w tym wariacie przebiega głębiej w korpusie nasypu niż w wariacie W2, tworząc większą potencjalną bryłę osuwiskową. Z rysunku 5 wynika, że oprócz powierzchni poślizgu przebiegającej poniżej dolnej krawędzi skarpy, wyraźnie widoczna jest druga, potencjalna powierzchnia wskazująca na możliwość poślizgu nasypu po powierzchni materia. Można więc przypuszczać, że przy mniejszej wartości tarcia na kontakcie grunt – geosyntetyk (do obliczeń przyjęto bardzo wysokie wartości współczynnika tarcia), potencjalny poślizg nasypu po materacu byłby dominującym sposobem utraty stateczności.

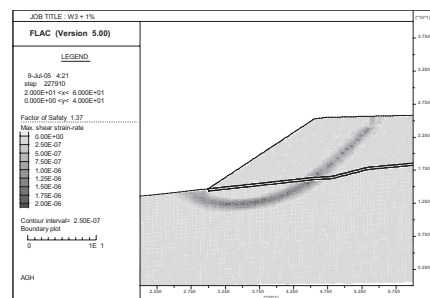
Rys. 7. Mapa przyrostów odkształceń postaciowych dla wariantu W3 z uwzględnieniem dodatkowego 1% nachylenia podłoża (wariant W3a)

Dla wariantu W3 przeprowadzono dodatkowe obliczenia, których celem było sprawdzenie, w jakim stopniu wzrost nachylenia podłoża, wywołany na przykład eksploatacją podziemną, wpływa na warunki stateczności (wariant W3a). W obliczeniach, które ilustruje rysunek 7 założono, że nachylenie podłoża zwiększyło się o 10 mm/m (1%), czyli o wartość maksymalną dla III kategorii terenów górniczych. Zwiększenie pierwotnego nachylenia podłoża o 10 mm/m spowodowało niewielkie zmniejszenie wskaźnika stateczności do wartości 1.37 (spadek o 2.1%).

Można więc stwierdzić, że dodatkowe nachylenia, wywołane deformacjami na skutek eksploatacji, nie wpływają w istotny sposób na warunki stateczności nasypu. Jest to potwierdzenie znanego powszechnie faktu, że duże wartości nachyleń wywołanych eksploatacją stwarzają duże zagrożenie dla stateczności obiektów wysokich o dużej smukłości, a małe dla obiektów o dużych wymiarach i niewielkiej smukłości, do których zaliczają się nasypy drogowe.
