# Wykorzystanie destruktu w konstrukcji nawierzchni drogowej zbrojonej geosyntetykami

■ dr hab. inż. Kazimierz Kłosek, prof. PŚI

■ Jarosław Ajdukiewicz, prezes zarządu, Przedsiębiorstwo Realizacyjne INORA Sp. z o.o.

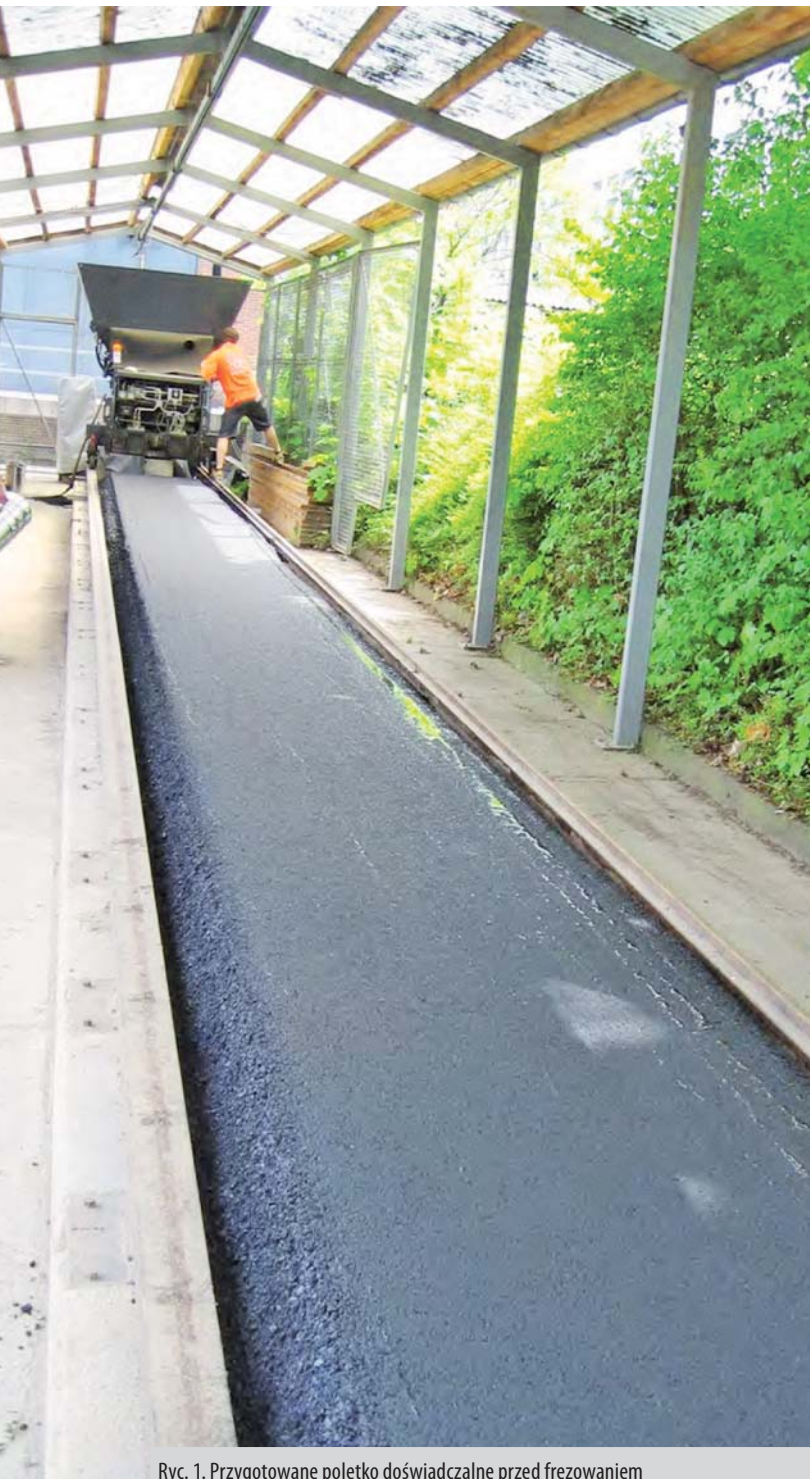
Ryc. 1. Przygotowane poletko doświadczalne przed frezowaniem

Jedną z niewielu przeprowadzonych na świecie badań nad frezowaniem warstw bitumicznych zbrojonych geosyntetykami zostały przeprowadzone w 2008 r. w Niemczech [4]. Zostało tam wykonane poletko doświadczalne (ryc. 1) z instalacją i frezowaniem warstw bitumicznych zbrojonych geokompozytem HaTelit C 40/17, materiałem będącym kompozytem siatki poliestrowej o wytrzymałości 50/50 kN/m, oraz lekkiej włókniny polipropylenowej o przywołanych w tabeli 1 pozytywnych wynikach testów szczepności.

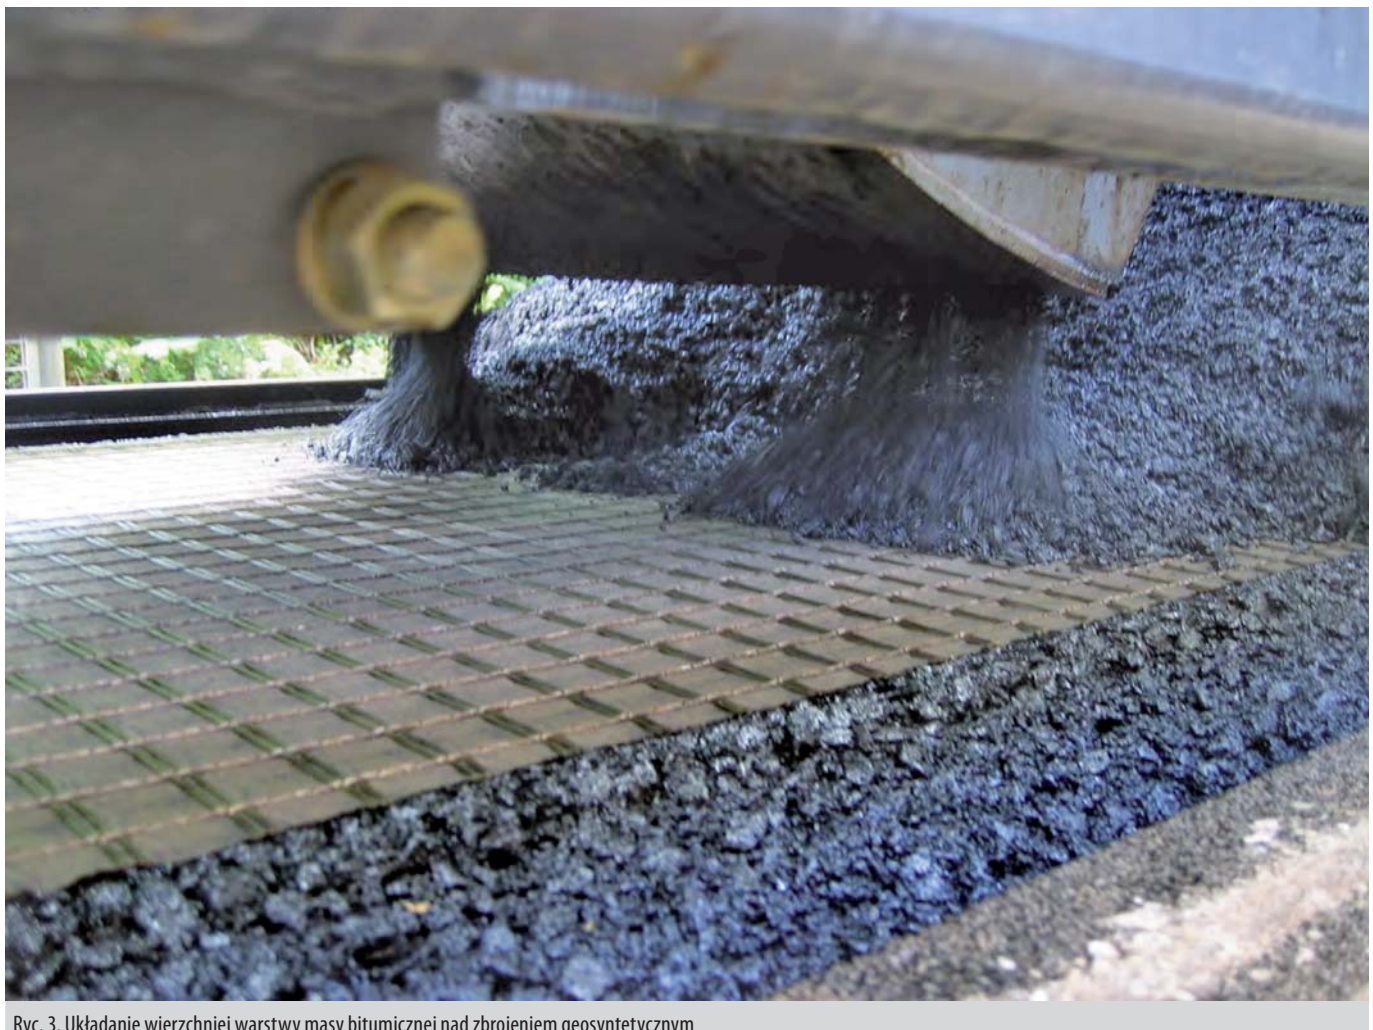
Ryc. 3. Układanie wierzchniej warstwy masy bitumicznej nad zbrojeniem geosyntetycznym

W laboratorium uniwersytetu w Aachen zbudowany został testowy odcinek drogi, spełniający niemieckie wytyczne budowy nawierzchni bitumicznych (ryc. 3). Dolna warstwa konstrukcji stanowiła odwzorowanie warstwy wiążącej o grubości 60 mm (frakcja 0/16). Na tej warstwie, zgodnie z zaleceniem producenta geokompozytu, została wykonana aplikacja emulsji kationowej szybko rozpadowej. Na tak przygotowanym podłożu został rozłożony geokompozyt HaTelit C 40/17, a następnie zabudowana warstwa ścierniwa o grubości 40 mm (frakcja 0/11).

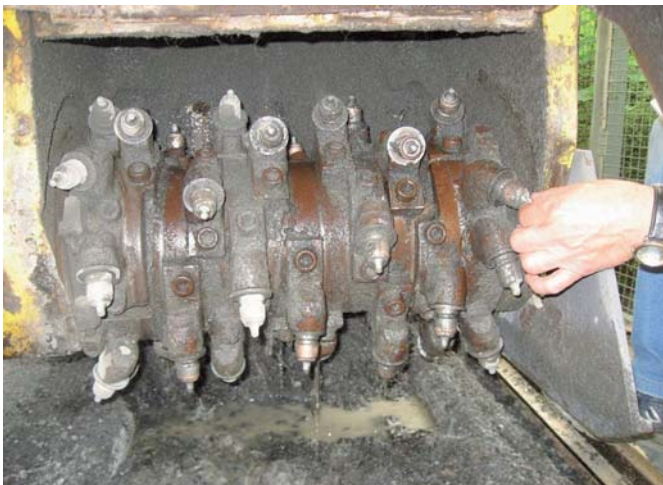
Ryc. 4. Wygląd frezów po sfrezowaniu nawierzchni z kompozytem HaTelit C 40/17

Zarówno w sekcji 2, jak i 3 (i oczywiście w 1) nie zaobserwowano żadnych zakłóceń w pracy maszyny frezującej (ryc. 4). W obu sekcjach, w których maszyna frezowała wraz z warstwami bitumicznymi także kompozyt, nie stwierdzono praktycznie obecności włókniny polipropylenowej ani jej pozostałości (uległa stopieniu z warstwami bitumicznymi w trakcie zabudowy), natomiast włókna poliestrowe uległy wskutek pracy frezarki rozdrobnieniu na bardzo małe kawałki (ryc. 4). W trakcie kontroli powykonawczej maszyny nie zaobserwowano żadnych włókien wokół frezów, a otrzymany destruktyw zawierał bardzo rozdrobnione pozostałości geokompozytu. Nie stanowił on zatem przeszkody do ponownego wykorzystania [5].

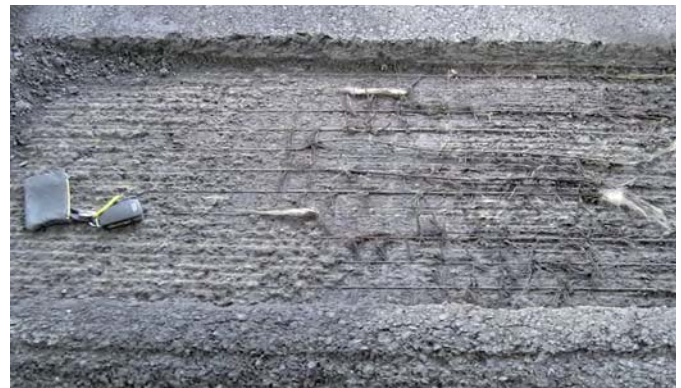
Ryc. 5. Sfrezowany odcinek poletka, od lewej: ponad zbrojeniem, na głębokości zbrojenia, poniżej zbrojenia

Po odczekaniu wyznaczonego technologią czasu tak przygotowana nawierzchnia została sfrezowana w podziale na trzy sekcje:

1. do głębokości 10 mm nad kompozytem (-30 mm)
2. do głębokości ułożenia kompozytu (-40 mm)
3. do głębokości 10 mm pod kompozytem (-50 mm).
