Przejścia dla zwierząt przy drogach – rozwiązania optymalne oraz doświadczenia i problemy w zakresie projektowania, cz. 2

■ **Rafał T. Kurek**, Stowarzyszenie Pracownia na Rzecz Wszystkich Istot

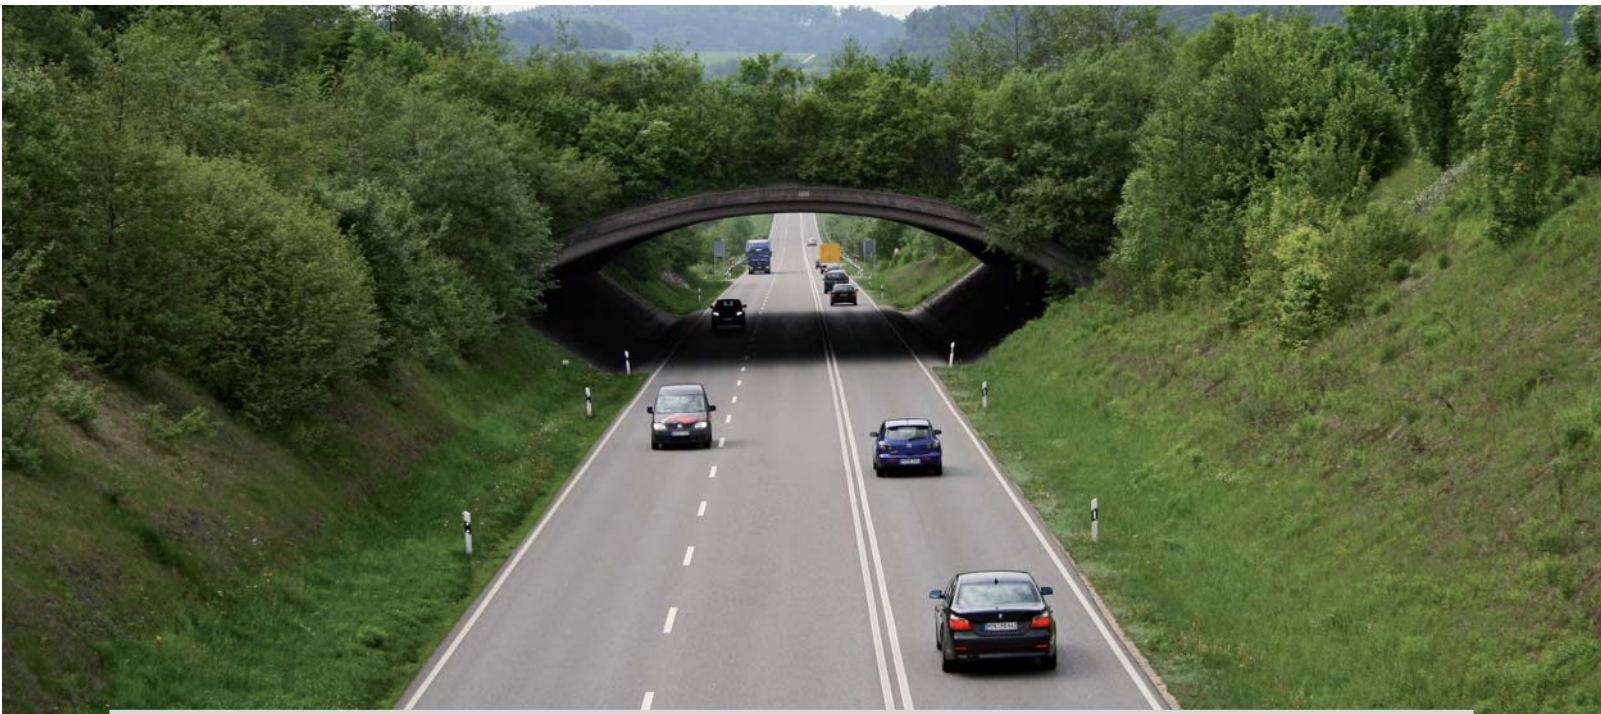
Optymalna lokalizacja przejścia górnego – wykop umożliwiający właściwe wkomponowanie obiektu w otoczenie (droga B31neu, Niemcy), fot. R. Kurek

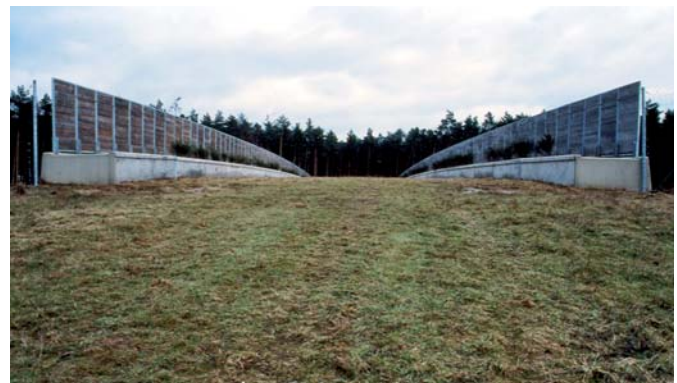
Ryc. 1. Wąskie przejście górne, niedostosowane do wymagań dużych i średnich ssaków (autostrada A4), fot. R. Kurek

W przypadku przejść górnych błędy dotyczą najczęściej niedostosowania wymiarów przejścia do wymagań kluczowych

gatunków. Zbyt mała szerokość minimalna powoduje, że obiekt będzie wykorzystywany tylko przez wybrane gatunki, głównie pospolite, średnie i małe ssaki (sarna, lis). Odpowiednia szerokość przejścia górnego (oprócz właściwej lokalizacji) jest kluczowym czynnikiem decydującym o jego skuteczności ekologicznej.

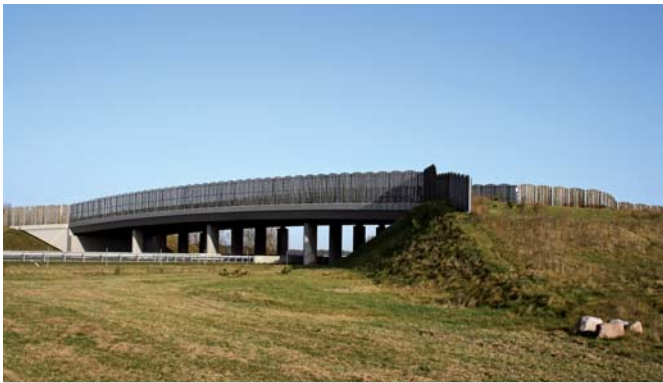
Ryc. 2. Przejście o zbyt małym kącie rozwarcia najść oraz konstrukcji bez zmiennej szerokości (autostrada A2), fot. R. Kurek

– zbyt mały kąt rozwarcia (rozszerzenia) powierzchni oraz brak płynnego rozszerzenia – niewłaściwy kąt rozwarcia utrudnia akceptację obiektu przez duże ssaki; właściwy kąt rozszerzenia

jest szczególnie istotny dla skuteczności przejść długich oraz posiadających szerokość minimalną na granicy dopuszczalności;

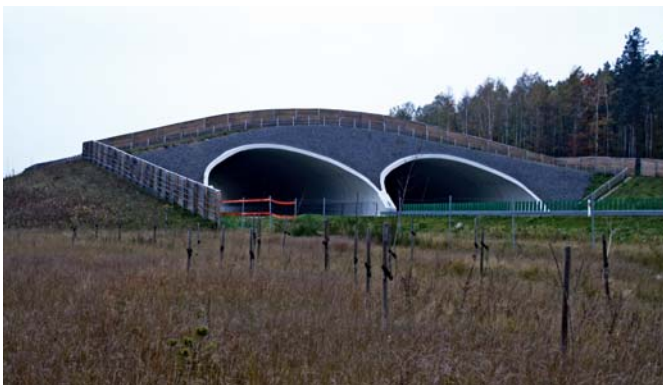
Ryc. 3. Przykład przejścia o zbyt dużym kącie nachylenia najść (autostrada A4), fot. R. Kurek

– zbyt duży kąt nachylenia najść – powoduje całkowity brak widoczności lub ograniczoną widoczność obszaru położonego po drugiej stronie przejścia; zwierzęta (zwłaszcza ssaki kopytne) nie widząc, czy przejście prowadzi do preferowanych przez nie siedlisk, unikają korzystania z takiego obiektu.

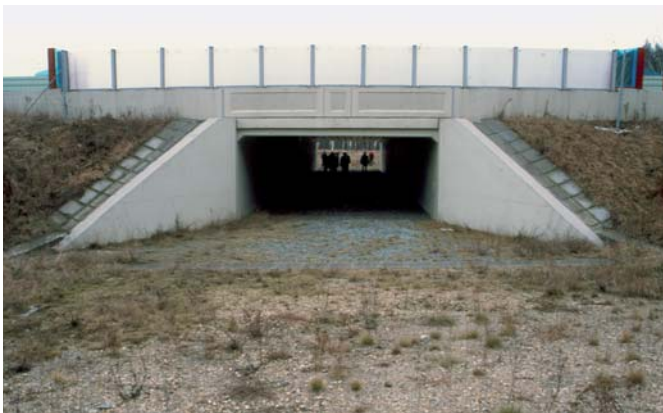
Ryc. 4. Przejście dolne o wymiarach niedostosowanych do wymagań ssaków kopytnych, dodatkowo brak okna doświetleniowego (autostrada A4), fot. R. Kurek

W przypadku przejść dolnych dla dużych zwierząt należy zwrócić szczególną uwagę na odpowiednią dla dużych ssaków kopytnych wysokość (światła pionowe). Niedostosowanie wymiarów przejścia (światła przekroju) do wymagań wszystkich występujących gatunków zwierząt sprawi, że obiekt będzie wykorzystywany tylko przez wybrane, oportunistyczne gatunki, głównie średnie i małe ssaki.

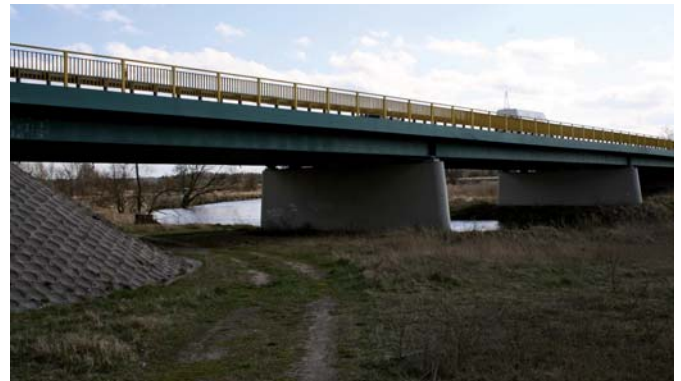
Ryc. 5. Podpory o konstrukcji ograniczającej dostęp światła do powierzchni przejścia (droga krajowa nr 11), fot. R. Kurek

- brak ekranów akustycznych na oknach (szczelinach) doświetleniowych – powoduje wysoki poziom hałasu na powierzchni przejścia, odstraszać większość gatunków dużych i średnich ssaków;
- podpory o konstrukcji ograniczającej dostęp światła do powierzchni przejścia – w przypadku obiektów wieloprzęsłowych zastosowanie podpór wywołujących nadmierne zacienienie ogranicza skuteczność przejścia dla dużych i średnich ssaków (unikanie ciemnych przestrzeni) oraz uniemożliwia rozwój roślinności, co w efekcie prowadzi do ograniczenia wykorzystywania przejścia także przez małe zwierzęta;

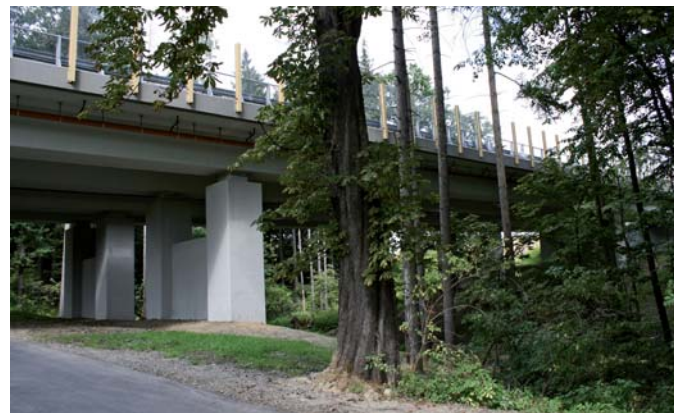
Ryc. 6. Ekran transparentny na dolnym przejściu dla dużych zwierząt (droga ekspresowa S1), fot. R. Kurek

– niewłaściwa konstrukcja ekranów akustycznych – ekrany akustyczne wykonane z materiałów przezroczystych stanowią zagrożenie dla ptaków, niosąc zwiększone ryzyko ich kolizji; ekrany o zbyt małej wysokości umożliwiają przeloty na niskich pułapach (bezpośrednio powyżej krawędzi ekranu), stwarzając ryzyko zderzeń ptaków i nietoperzy z pojazdami ciężarowymi.

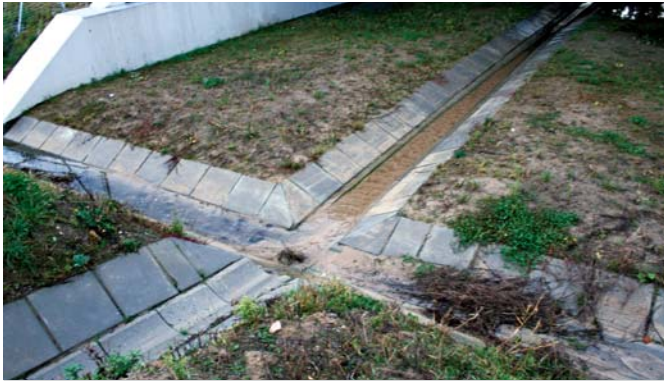
Ryc. 7. Otwarte i umocnione rowy utrudniające przemieszczanie się zwierząt na powierzchni przejścia dolnego (droga ekspresowa S3), fot. R. Kurek

- otwarte rowy o stromych i umocnionych skarpach na powierzchni przejścia – powodują powstanie bariery fizycznej dla

małych zwierząt (w tym płazów); w przypadku dużej głębokości (powyżej 2 m) mogą także utrudniać przemieszczanie się dużych i średnich zwierząt;

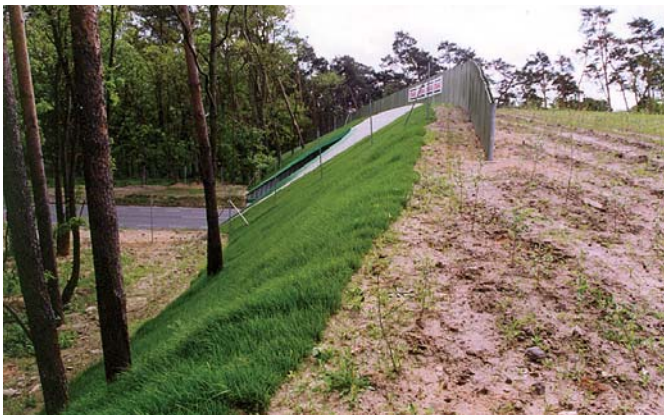
Ryc. 8. Zbyt krótki i niewłaściwie zlokalizowany ekran przeciwoślნიeniowy o nieszczelnej konstrukcji na powierzchni przejścia górnego (droga krajowa nr 5), fot. R. Kurek

– zbyt krótkie ekrany przeciwoślნიeniowe – skutkują tym, że cały obszar przejścia nie jest chroniony przed olśniewaniem zwierząt przez pojazdy, zwłaszcza w obszarze najść przejść górnych, co prowadzi do odstraszenia zwierząt zbliżających się do przejścia; często projektowane są także nieszczelne i nietrwałe konstrukcje ekranów, co dodatkowo ogranicza skuteczność ochrony;

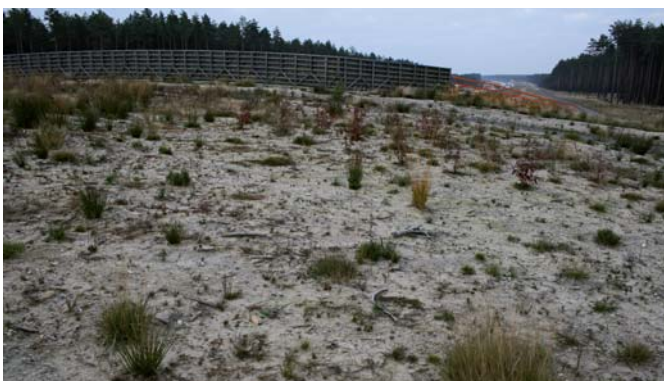
Ryc. 9. Grunt niedostosowany do wymagań roślinności na powierzchni przejścia górnego (autostrada A4), fot. R. Kurek

– niewłaściwe warunki glebowe na powierzchni przejść – związane przede wszystkim z brakiem wymaganej żyzności i wilgotności gleby, co w konsekwencji powoduje niską udatność nasadzeń i siewu większości gatunków (zwłaszcza krzewów i drzew liściastych);

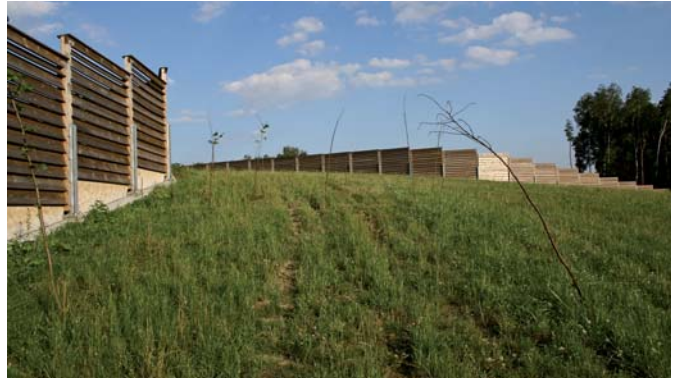
Ryc. 10. Niewłaściwe zagospodarowanie powierzchni przejścia górnego (autostrada A4), fot. R. Kurek

– niewłaściwe zagospodarowanie roślinnością, brak dodatkowych mikrosiedlisk – przynosi efekt w postaci ograniczonego wykorzystania przejść przez małe zwierzęta (ssaki, ptaki, gady, bezkręgowce) oraz duże ssaki leśne, dodatkowo wydłuża okres adaptacji wszystkich leśnych gatunków zwierząt do korzystania z przejścia;

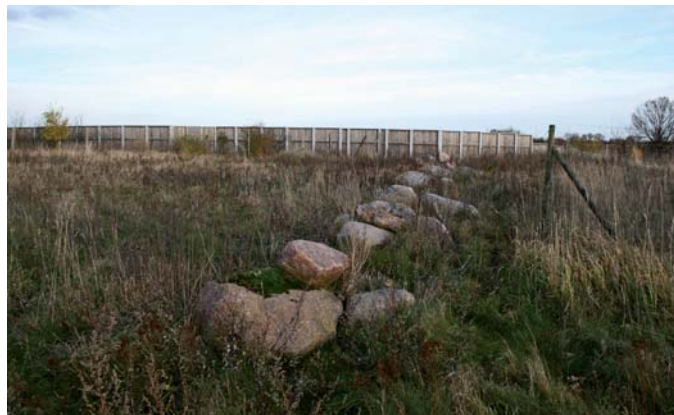
Ryc. 11. Przykład właściwych zabezpieczeń przed przejazdami z wykorzystaniem głazów (autostrada A20, Niemcy), fot. R. Kurek

– nieskuteczne zabezpieczenia przed nielegalnymi przejazdami – w przypadku przejść przeznaczonych dla dużych ssaków ograniczanie niepożądanego penetracji przez ludzi (przejazdy i wzmożony ruch pieszki) jest kluczowe dla zapewnienia skuteczności przejścia.

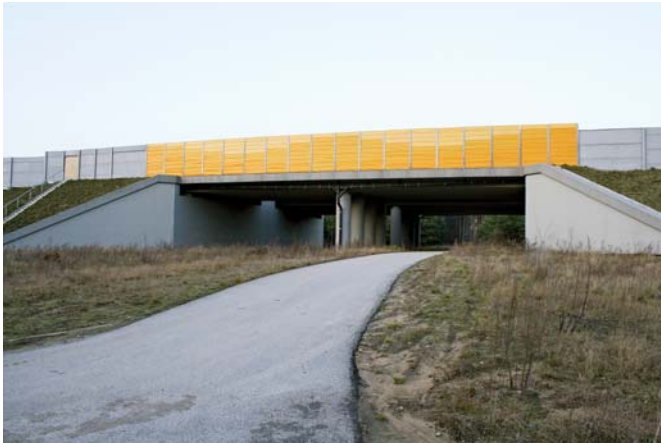
Ryc. 12. Niekorzystne rozwiązanie – droga asfaltowa zlokalizowana na powierzchni przejścia dolnego (autostrada A2), fot. R. Kurek

- niewłaściwa nawierzchnia drogi – dotyczy nawierzchni asfaltowych i betonowych, których zastosowanie powoduje:
 - zachęcanie okolicznych mieszkańców do korzystania z przejazdu oraz większą prędkość ruchu pojazdów, w efekcie czego wzrasta poziom odstraszenia zwierząt oraz ryzyko kolizji z udziałem zwierząt;
 - powstanie fizycznej bariery dla przemieszczania się niektórych małych zwierząt, w tym przede wszystkim leśnych gatunków gryzoni i bezkręgowców naziemnych;
 - silne nagrzewanie się podłoża, co stanowi barierę dla przemieszczania się zwierząt zmiennocieplnych i przyciąga gady, które wygrzewając się na nawierzchni, są narażone na kolizję z pojazdami;
 - konieczność budowy systemu odwodnienia nawierzchni – zwykle w postaci otwartych rowów, stanowiących barierę fizyczną dla przemieszczania się zwierząt;

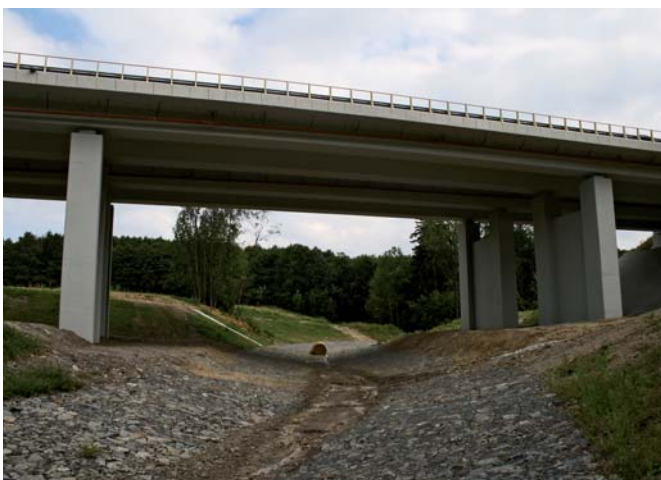
Ryc. 13. Zniszczenie naturalnego koryta potoku przez umocnienia z materacy gabionowych (droga ekspresowa S1), fot. R. Kurek

– umacnianie koryta cieku przy użyciu niewłaściwych materiałów – niewłaściwe zastosowanie materiałów betonowych i kamiennych (zwłaszcza gabionów) utrudnia przemieszczanie się większości gatunków, szczególnie płazów, bezkręgowców i ssaków kopytnych, wzdłuż cieku i w poprzek koryta.

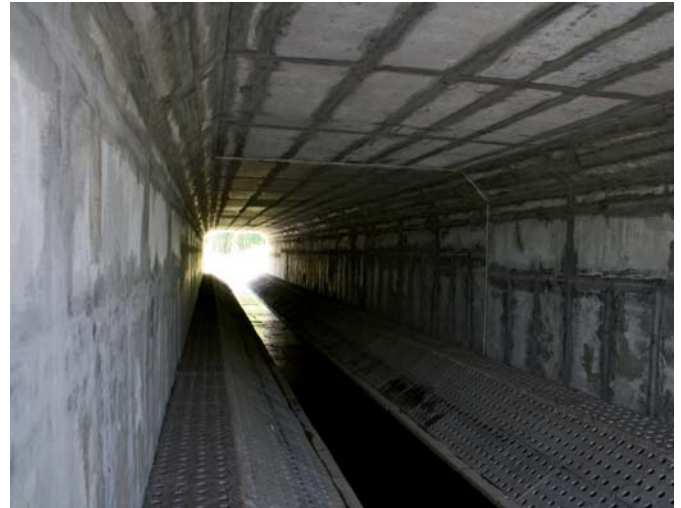
Ryc. 14. Półki ziemne pokryte płytami betonowymi (autostrada A1), fot. R. Kurek

- zbyt wąskie suche półki, zbyt mała wysokość (światło pionowe) do spodu konstrukcji;
- niewłaściwe pokrycie powierzchni półek, brak pokrycia gruntem;

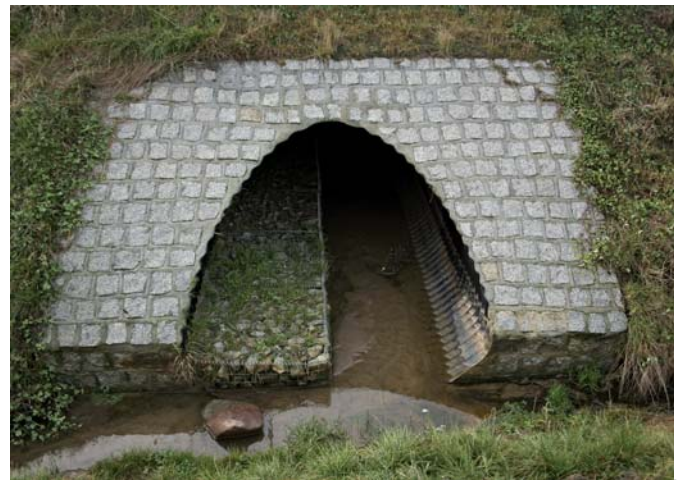
Ryc. 15. Półka wykonana z gabionów bez pokrycia gruntem i bez połączenia z otaczającym terenem (autostrada A1), fot. R. Kurek
