Charakterystyka wybranych osuwisk z terenu Polski południowej uaktywnionych po okresie intensywnych opadów w 2010 r.

■ Robert Kaczmarczyk, Sylwia Tchórzewska, Henryk Woźniak, Wydział Geologii, Geofizyki i Ochrony Środowiska, Akademia Górniczo-Hutnicza im. Stanisława Staszica w Krakowie

W artykule przedstawiono wyniki badań przeprowadzonych na 74 osuwiskach z terenu Polski południowej, które powstały lub uaktywniły się po okresie intensywnych opadów w 2010 r. W większości spowodowały one znaczne straty w budynkach mieszkalnych i infrastrukturze. Bez podjęcia działań zaradczych mogą być źródłem poważnych problemów gospodarczych.

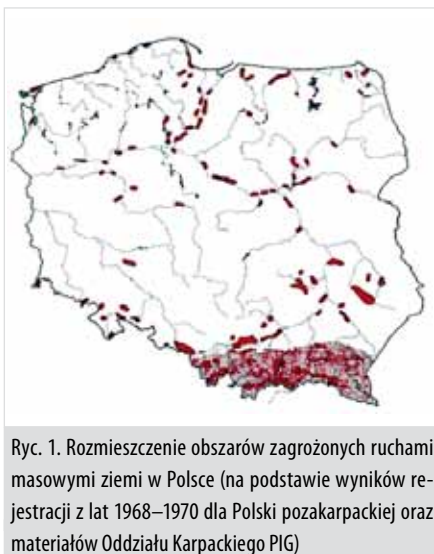
Ryc. 1. Rozmieszczenie obszarów zagrożonych ruchami masowymi ziemi w Polsce (na podstawie wyników rejestracji z lat 1968–1970 dla Polski pozakarpackiej oraz materiałów Oddziału Karpackiego PIG)

W Polsce osuwiska występują głównie na obszarze Karpat fliszowych, rzadziej w Sudetach, w pasie wyżyn, w pasie wybrzeża Bałtyku na zboczach klifowych oraz na stokach dolin rzek nizinnych (ryc. 1). Na obszarze 6% powierzchni kraju zajmowanym przez polskie Karpaty występuje ponad 95% wszystkich zarejestrowanych osuwisk. Według danych Państwowego Instytutu Geologicznego z 2001 r. [1] była to niebagatelna liczba, bo przekraczająca 20 tys. osuwisk. Natomiast prace prowadzone w latach 2008–2010 w ramach projektu SOPO (System Osłony Przeciwosuwiskowej) pozwoliły te dane uszczegółowić na terenie wybranych gmin karpackich i ekstrapolować na pozostały obszar Karpat. Obecnie szacuje się, że liczba osuwisk w Karpatach może zawierać się w przedziale 50–60 tys. Wskaźnik osuwiskowości, wyrażający wielkość obszaru objętego i zagrożonego osuwiskami w stosunku do powierzchni terenu ogółem, jest w Karpatach szacowany na 30–40% [2]. Na podstawie wcześniejszych prac [3, 4, 5, 6] przyjęto też, że jedno osuwisko występuje średnio na 5 km.b. drogi jezdnej i średnio na 10 km.b. linii kolejowej. Ponad 3 tys. osuwisk już w latach 60. XX w. zagrażało obiektom budowlanym.

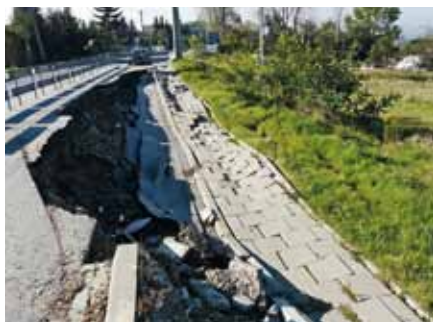
Ryc. 5. Nisza osuwiskowa przy ul. Sawiczewskich w Krakowie-Swoszowicach

(Lasowice), Grabówkach, Soboniowicach i Swoszowicach (ryc. 5). Inną przyczyną o charakterze antropogenicznym jest podcięcie złocza lub skarpy w wyniku prowadzenia prac inżynierskich. Przyczyna ta jest czynnikiem sprawczym co dziesiątego badanego osuwiska. Do typowych przypadków tej grupy można zaliczyć m.in. osuwisko w Gólkowicach na działce nr 389 (ryc. 6) oraz osuwisko powstałe podczas budowy zapory w Treśnej. Pozostałe 10% antropogenicznych przyczyn ruchów masowych to błędy w projektowaniu, wstrząsy i drgania pochodzące ze wzmożonego w ostatnich latach ruchu drogowego, a także wyrębu obszarów leśnych.

Najwięcej (35,1%) szkód spowodowanych przez osuwiska wystąpiło w infrastrukturze drogowej (ryc. 10). Zniszczenia tego typu (spękania asfaltu, nabrzmienia) stwarzają poważne zagrożenia dla ruchu oraz straty materialne, wynikające z konieczności częstych remontów nawierzchni. Osuwiska w Krakowie-Swoszowicach (ryc. 5), Ochojnie (ryc. 11) i w Świątnikach Górnych (ryc. 12) powstałe w wyniku intensywnych opadów deszczu spowodowały oberwanie całego odcinka drogi i kilkumiesięczne utrudnienia w ruchu. Konieczna była odbudowa nasypu drogowego i położenie nowej nawierzchni. W Sierczy obok zbiorników wyrównawczych Raba II głębokie osuwisko kilkakrotnie regularnie niszczyło drogę powiatową. W latach 2007–2008 wykonano tam kotwiony mur oporowy i ponownie położono wszystkie warstwy drogowe i nową nawierzchnię. Wysokie koszty prac zabezpieczających przyniosły jednak pożądany efekt – obszar ten jest praktycznie jedynym obszarem byłego osuwiska, na którym po majowej powodzi nie wystąpiły dalsze szkody w części zabezpieczonej (poniżej zabezpieczeń widoczne były wyraźne ślady aktywności).

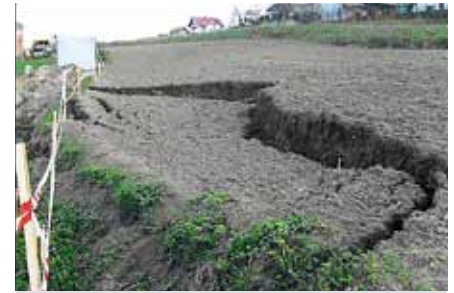
Ryc. 6. Osuwisko w Polkowicach na działce nr 389 w dniu jego powstania

Spółród przyczyn antropogenicznych najliczniejszą grupę stanowią osuwiska powstałe w wyniku obciążenia skarp dodatkowym obciążeniem zewnętrznym w postaci budynków, nasypów lub składowisk odpadów budowlanych. Ta przyczyna stanowi aż 31% wszystkich badanych przypadków. Osuwiska tego typu występują m.in. w Polkowicach

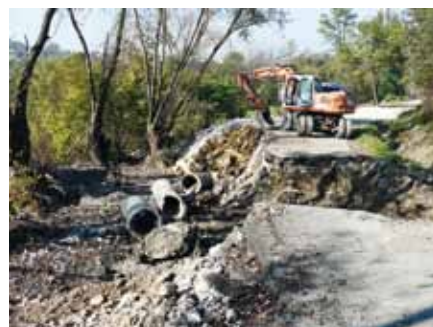
Ryc. 11. Zniszczona droga w Ochojnie, fot. R. Kaczmarczyk

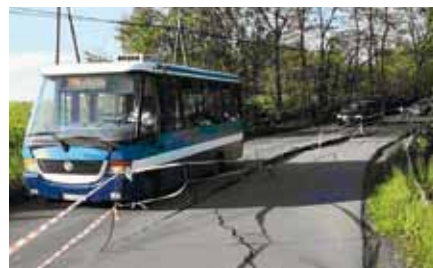
Ryc. 12. Zniszczona droga w Świątnikach Górnych, fot. R. Kaczmarczyk

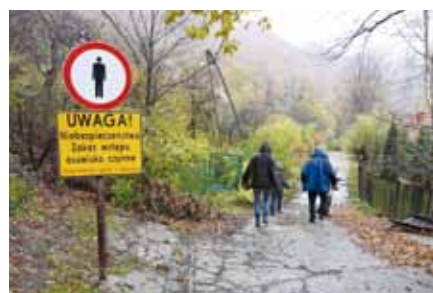
Ryc. 13. Osuwisko w Międzybrodziu Żywieckim, fot. R. Kaczmarczyk

W 25% badanych przypadków aktywne ruchy masowe zagrażają zabudowaniom mieszkalnym i gospodarczym. Największe szkody miały miejsce w Lachowicach, Golkowicach, Grabówkach, Sierczy, Międzybrodzu Żywieckim (ryc. 13) i w Gdowie (ryc. 14). Wiele domów i budynków gospodarczych zostało zniszczonych całkowicie, duża część została naruszona i wymaga odbudowy bądź remontu. Na licznych obszarach uległa uszkodzeniu także trakcja energetyczna. We Wrząsowicach pochylone słupy zagrażają zerwaniu linii przesyłowych, a osuwisko w Podstolicach zagraża funkcjonowaniu wyciągu narciarskiego.

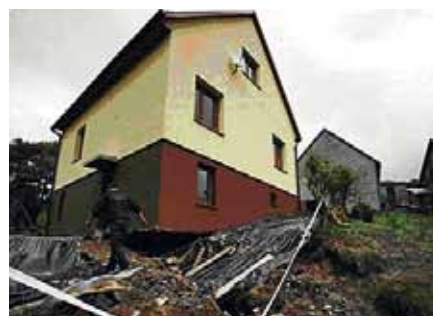
Ryc. 14. Osuwisko w Gdowie, fot. A. Sanocki
