Badania i zastosowania rur kamionkowych w bezwykopowej budowie przewodów kanalizacyjnych

prof. dr hab. inż. **ANDRZEJ KULICZKOWSKI**, Politechnika Świętokrzyska
dr inż. **EMILIA KULICZKOWSKA**, Politechnika Świętokrzyska
mgr inż. **DOMINIKA LICHOSIK**, Politechnika Świętokrzyska

W Polsce, podobnie jak w innych krajach europejskich, do budowy kanalizacji stosowano w XX w. głównie rury kamionkowe i betonowe. Poniżej przedstawiono wyniki wieloletnich badań CCTV przewodów kanalizacyjnych kamionkowych długo eksploatowanych, wykonanych przez Politechnikę Świętokrzyską [10, 11]. Następnie dokonano analizy uzyskanych wyników, formułując wnioski dotyczące przyczyn zaistniałych uszkodzeń.

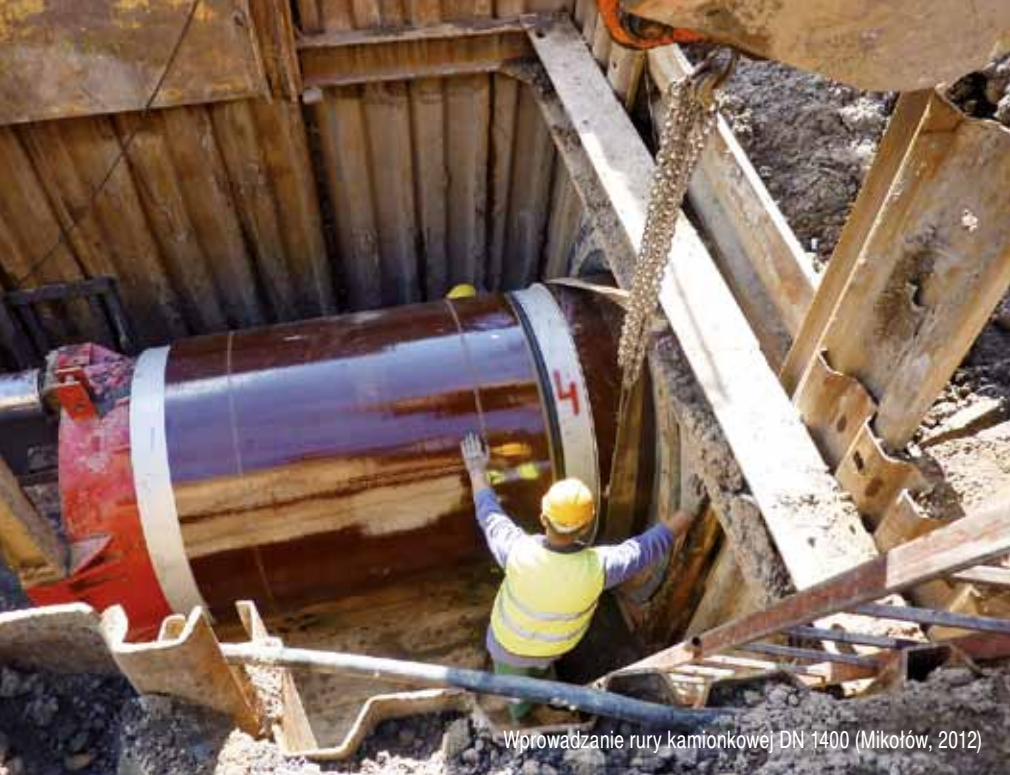
Wprowadzanie rury kamionkowej DN 1400 (Mikołów, 2012)

8. Mikołów 2012/2013, DN 1000 mm, (ryc. 9, 10, 11), L = 1600 m oraz DN 1400 mm, L = 300 m, dla $L_{\max} = 100$ m, studnia startowa z profili stalowych 6 x 5 m.

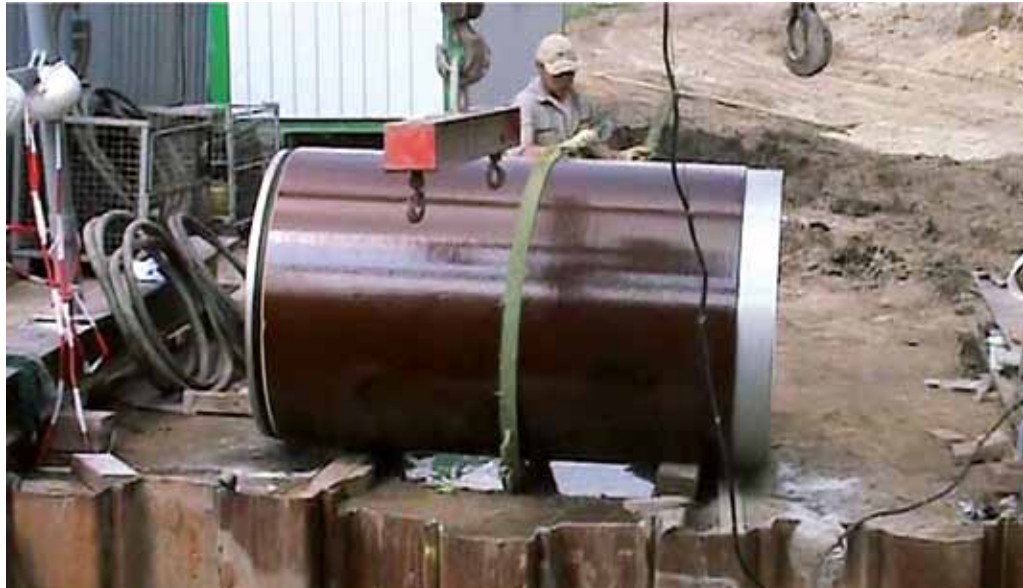
Ryc. 6. Transport rury kamionkowej DN 1000 do studni startowej 4 x 8 m (Warszawa, 2006) [4]

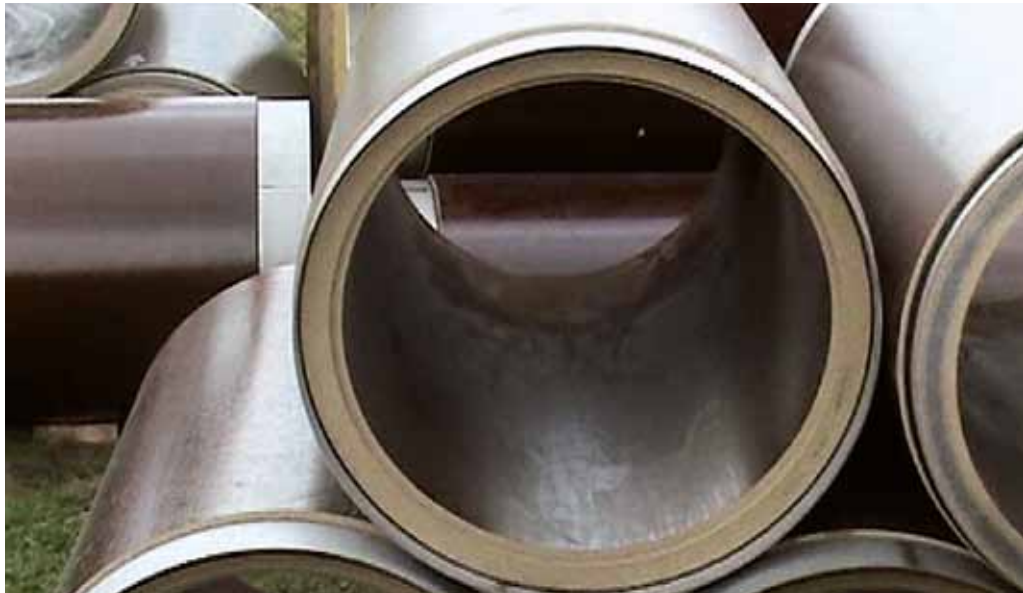
Ryc. 7. Rury kamionkowe DN 800 (Gdańsk, 2007) układane pod płytą lotniska [4]

Kolejną statuetkę Expert firma Steinzeug-Keramo otrzymała w 2008 r. za bezwykopową budowę kanału pod czynym pasem startowym lotniska w Gdańsku-Rębiechowie metodą mikrotuningu. Zastosowano rury przeciskowe DN 600 mm o L = 500 m i DN 800 mm o L = 234 m. Cały projekt obejmował budowę kolektorów sanitarnych o łącznej długości ok. 25 km w obrębie czterech dzielnic Gdańska.

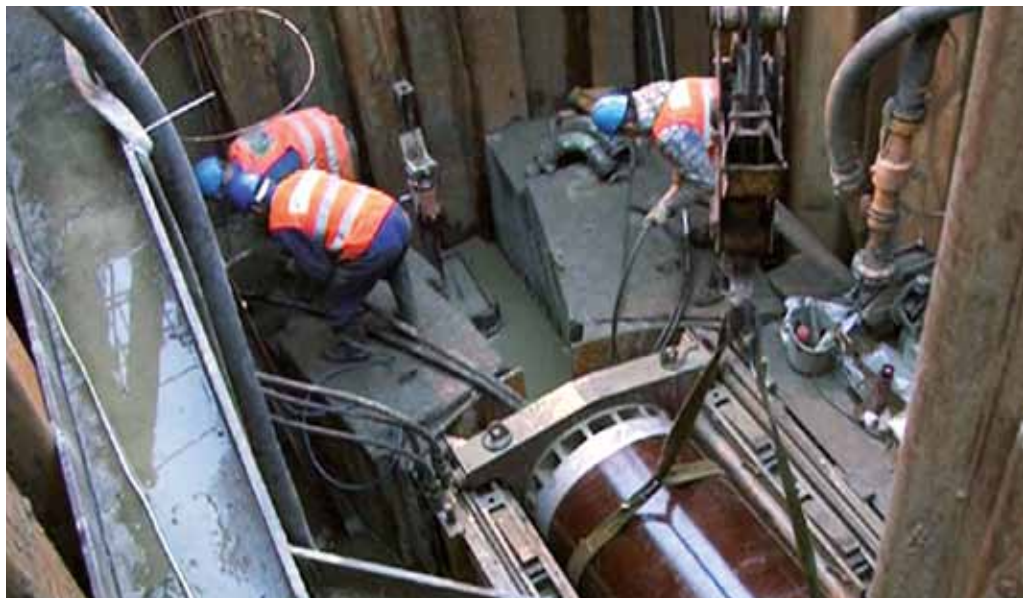
Ryc. 8. Studnia startowa 4 x 8 m (Warszawa – Pruszków, 2010) [4]

7. Warszawa-Pruszków, 2010, DN 800 mm, L = 1800 m na L = 112 m, przejście pod węzłem kolejowym Warszawa – Katowice, studnia startowa z profili stalowych 4 x 8 m (ryc. 8). Prace wykonano bez wstrzymywania ruchu pociągów;

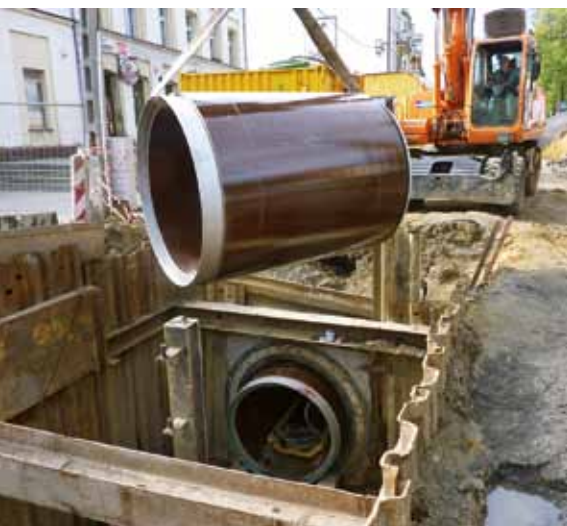
Ryc. 9. Umieszczanie rury kamionkowej DN 1400 w studni startowej (Mikołów, 2012)

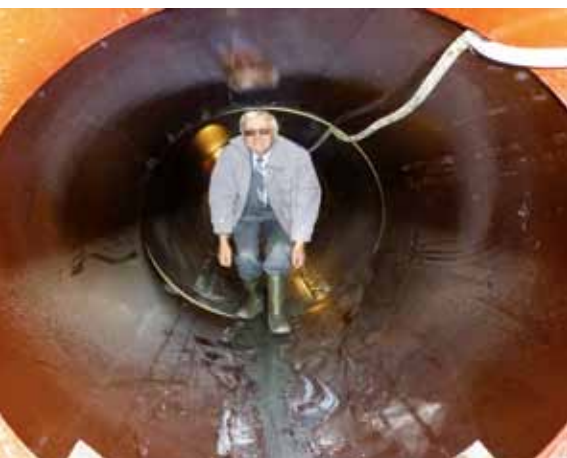
Ryc. 10. Rura kamionkowa DN 1400 od wewnątrz (Mikołów, 2012)
