OSUWISKA SKALNE I GRUNTOWE – studium przypadku DK75

Zastosowane rozwiązania przy zabezpieczaniu drogi krajowej nr 75 pokazują, jak duże i różnorodne możliwości minimalizowania skutków osuwisk skalnych i gruntowych oferują współczesne systemy geotechniczne.

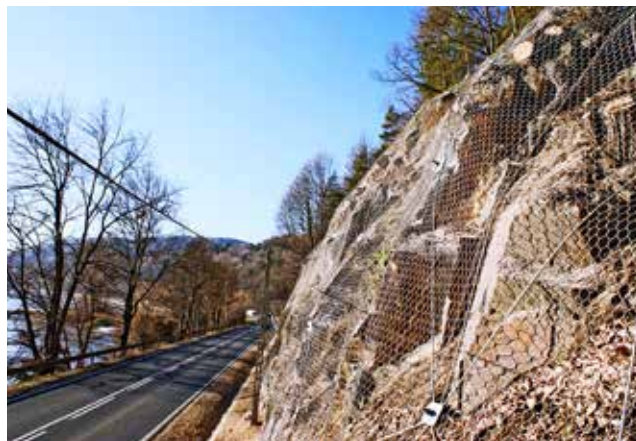
Kurtyna kotwiona zabezpieczająca pionowe zbocze skalne

I tak, w miejscach, gdzie strome zbocza skalne dochodziły do krawędzi drogi, zastosowane zostały kurtyny kotwione, czyli zabezpieczenie aktywne, niepozwalające na dalsze odspajanie się odłamków skalnych od zbocza. Kurtynę stanowiła wysoko wytrzymała (105 kN/m) siatka stalowa Strong Net, kotwiona za pomocą prętów stalowych, gwintowanych, o średnicy 28 mm, osadzanych w górotworze na głębokość 1,5 m za pomocą zaczynu cementowego lub dwuskładnikowych klejów górniczych. Kurtyna była dociskana do zbocza linami stalowymi o średnicy 16 mm poprzez systemowe płyty oporowe zainstalowane na głowicy prętów, następnie sprężane przez dokręcanie nakrętek.
