# ŚWIĄTYNIA OPATRZNOŚCI BOŻEJ W WARSZAWIE

## Wybrane problemy materiałowo-technologiczne i konstrukcyjne budowy

tekst: **prof. dr hab. inż. KAZIMIERZ FLAGA**, Wydział Inżynierii Lądowej Politechniki Krakowskiej, **dr inż. WIOLETTA JACKIEWICZ-REK**, Wydział Inżynierii Lądowej Politechniki Warszawskiej

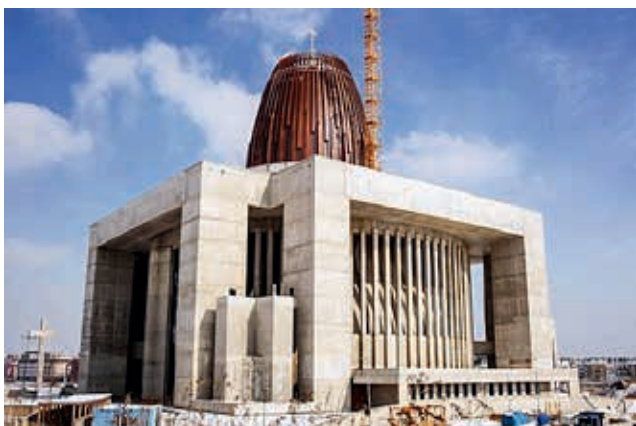
Ryc. 1. Widok świątyni z kopułą pokrytą blachą miedzianą (pierwotnie planowano obłożenie dachu blachą tytanowo-cynkową lub ze stali nierdzewnej, jednak o wyborze miedzi zdecydowała trwałość materiału; zużyto 30 t miedzi, 2012) [7]

Podczas wizyty w Polsce 13 czerwca 1999 r. Jan Paweł II poświęcił kamień węgielny pod budowę świątyni, zaś 2 maja 2002 r. doszło do jego wmurowania na miejscu budowy. Realizacja opierała się na projekcie wykonawczym Pracowni Architektonicznej W. Szymborski & L. Szymborski Sp. j. oraz specjalistycznych biur branżowych – konstrukcyjnych i instalacyjnych (ryc. 1).

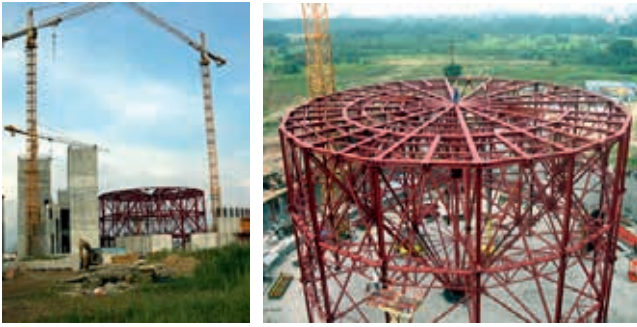
Ryc. 3. Stalowa konstrukcja wsporcza o szkieletie prętowym z pomostem roboczym na poziomie +20,00 m i dwiema systemowymi klatkami schodowymi [8]

Bryła świątyni stanowi jednoprzestrzenne wnętrze na planie krzyża greckiego o wymiarach 84,00 x 84,00 m i wysokości 68,37 m w stosunku do poziomu parteru (75,55 m do górnego poziomu krzyża) – ryc. 2. Nawa główna świątyni ma ustrój konstrukcyjny ramowo-płytkowy, rozparty na rzucie koła o średnicy 68,00 m. Ramy rozmieszczone są na obwodzie w rytmie kątowym w liczbie 26 sztuk. Do ich wykonania zaprojektowano specjalną stalową konstrukcję rusztowania podporowego (ryc. 3).

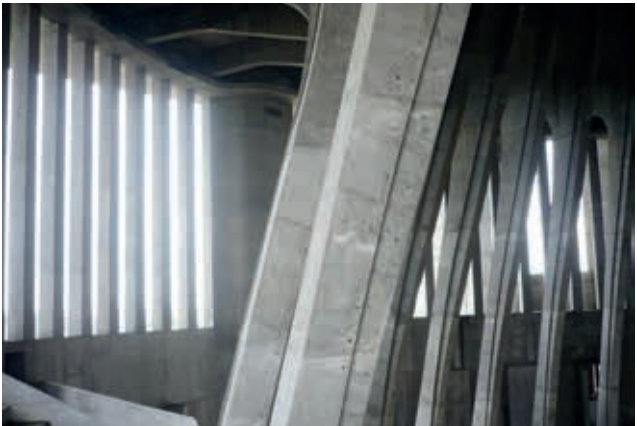
Ryc. 4. Fragment wnętrza kościoła górnego

Muzeum Jana Pawła II i Prymasa Wyszyńskiego przebiega obwodowo nad nawą boczną świątyni na poziomie +26,42 m (ryc. 5). Płyta dolna o grubości 25 cm wsparta jest na ryglach ram głównych (ryc. 4). Ściany obwodowe muzeum o grubości 30 cm dźwigają stropodach o konstrukcji płytowo-żebrowej. Płyta o grubości 25 cm wspiera się na usytuowanych promieniście podciągach o przekroju 60 x 70 cm (ryc. 5).

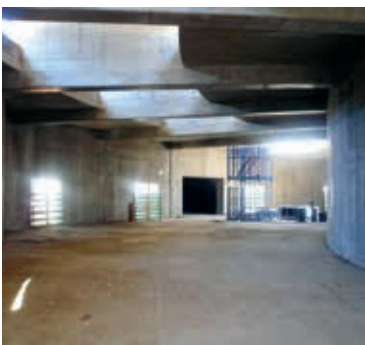
Ryc. 5. Muzeum na poziomie +26,42 m

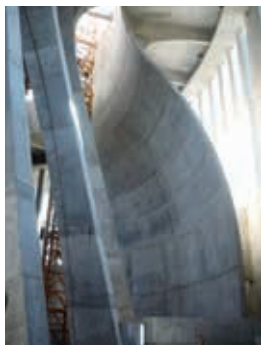
Ryc. 6. Ściana pochyła ołtarza

Nawa główna świątyni zawiera również inne elementy, takie jak: zakrystia, chór, ściana pochyła ołtarza nad stropem prezbiterium (ryc. 6), kopuła nad nawą główną z jednopowłokowej płytowo-żebrowej powłoki zespolonej o grubości 15 cm i średnicy dołem 26,70 m oraz taras widokowy na poziomie +32,92 m.

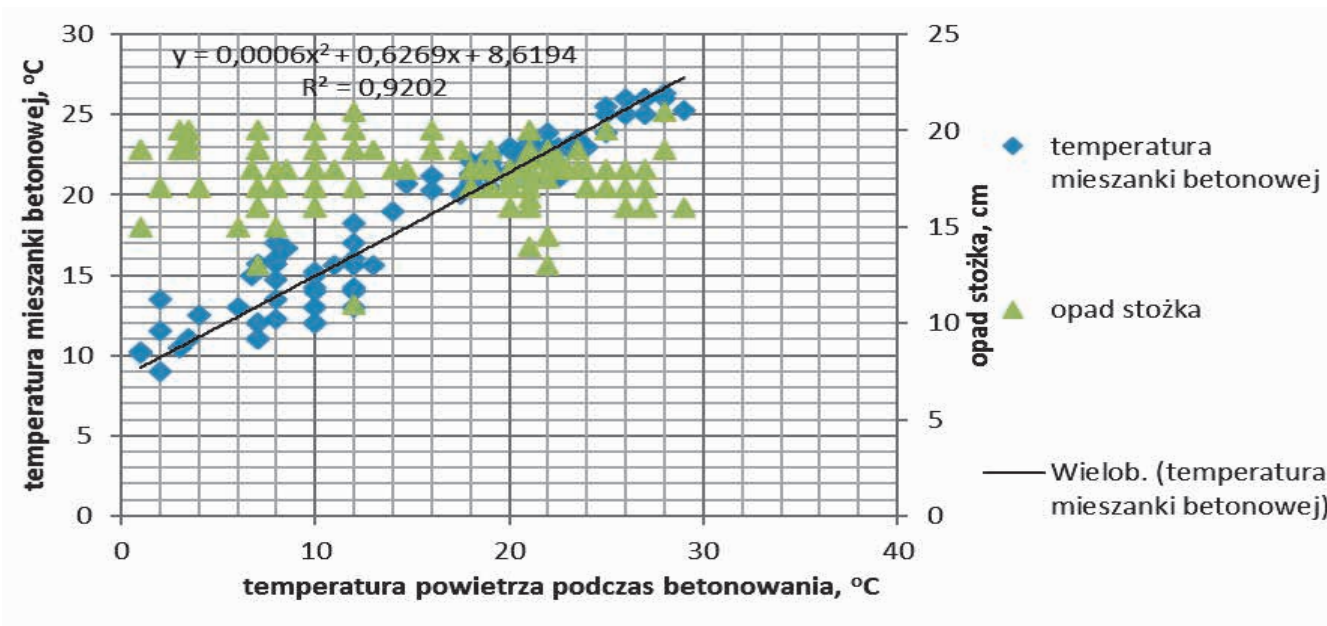
Ryc. 8. Temperatury mieszanki betonowej i konsystencja w funkcji temperatury powietrza podczas betonowania mieszanką C40/50 (wyniki ze 123 betonowań)

W zależności od pory roku w przypadku wykonywania elementów z betonu klasy wytrzymałości na ściskanie C40/50 elementy świątyni betonowano mieszankami o średniej temperaturze 18,4 °C, przy minimalnej 9 °C, a maksymalnej 26,3 °C (ryc. 8).

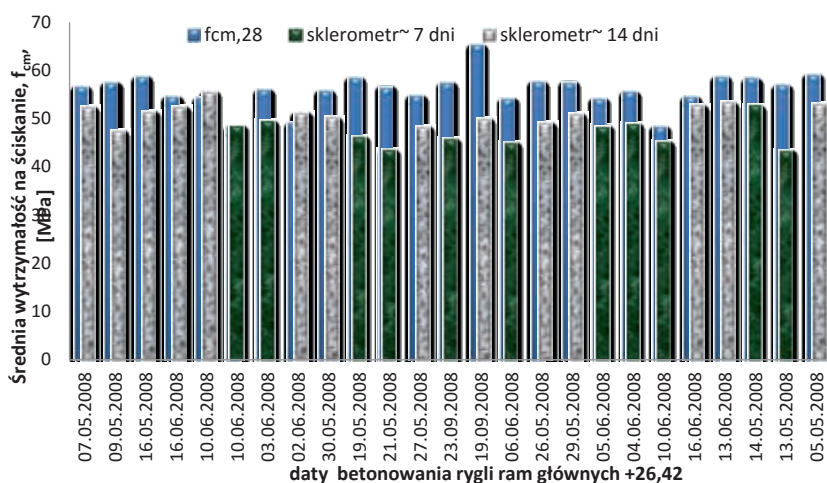
Ryc. 9. Średnia wytrzymałość betonu C40/50 na ściskanie wbudowanego w rygle ram głównych na poziomie +26,42 m oznaczona na próbkach betonowych pobranych na budowie w czasie betonowania oraz wytrzymałość oszacowana na podstawie badań sklerometrycznych

W zależności od przyjętej receptury wymaganą klasę wytrzymałości na ściskanie betonu sprawdzano na kostkach sześciennych o boku 15 cm pobranych na budowie (wg [13]) po 28 lub po 56 dniach dojrzewania w przypadku betonów z cementem hutniczym i popiołami lotnymi w składzie. Wyniki badań betonu w 2008 r. przedstawiono na rycinie 9.

W przypadku rygli badano jednorodność i szacowano wytrzymałość po ok. siedmiu (6–9) dniach i 14 dniach (12–16) dojrzewania betonu w konstrukcji (por. ryc. 9). Już po siedmiu dniach – według szacunków na podstawie krzywych korelacji – wytrzymałość na ściskanie wynosiła średnio 46,9 MPa, a po 14 dniach – 51,2 MPa. Wszystkie pomiary charakteryzowały się dość niskim odchyleniem standardowym wyników (poniżej 3 MPa) i małym wskaźnikiem zmienności (do 6%).

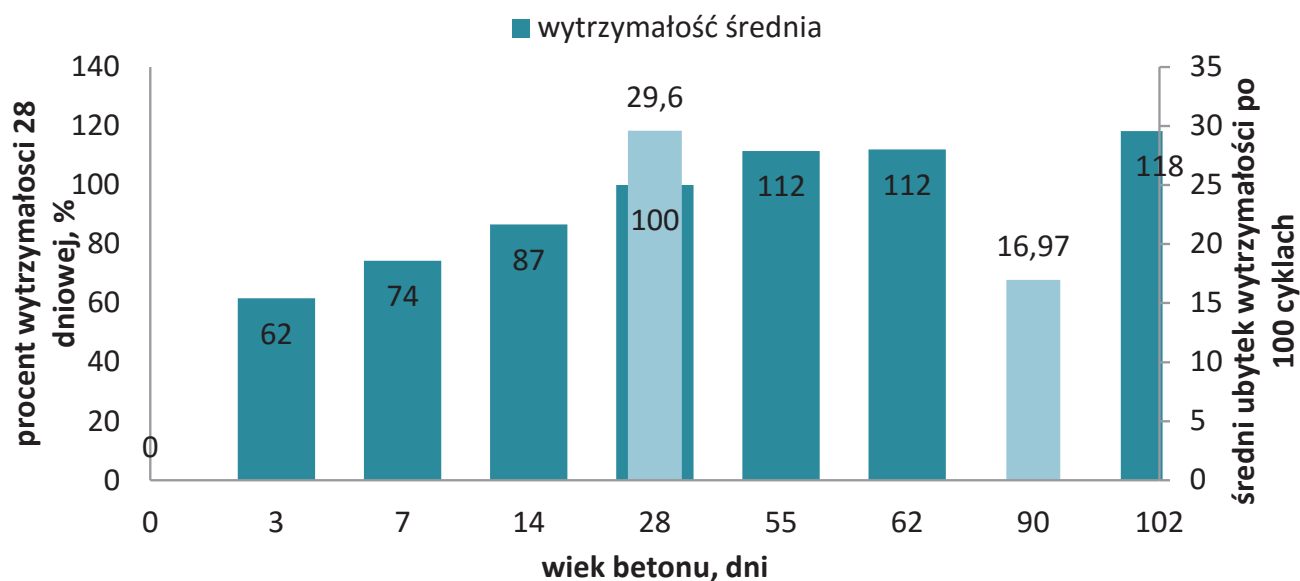
Ryc. 10. Rozwój wytrzymałości na ściskanie betonu C35/45 wraz z wynikami oznaczeń ubytków wytrzymałości po 100 cyklach zamrażania i rozmrażania (F100) betonu w różnym wieku

Wymaganą założoną klasą **mrozoodporności betonu F100** sprawdzano po 56 dniach dojrzewania betonu metodą zwykłą według PN-88/B-06250 *Beton zwykły* [11] (normowo, terminem zalecanym badania jest 28 dni dojrzewania betonu – pkt 6.5.1.2). Zdecydowano, aby wydłużyć czas dojrzewania próbek do badań z uwagi na skład badanych betonów – spoiwo stanowiło 50% CEM I i 50% CEM III, dodatkowo uzupełnione popiołem lotnym – rycina 10.

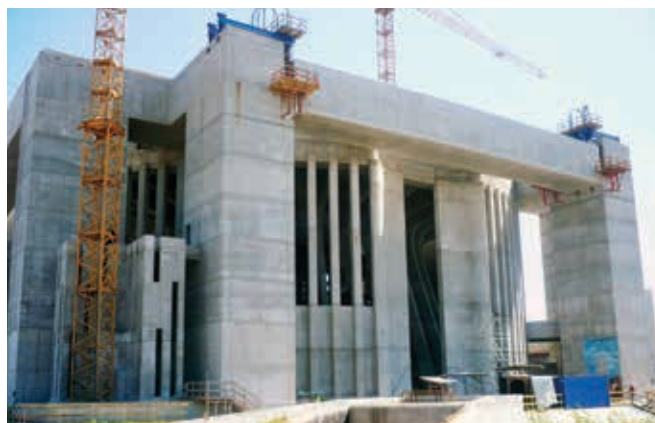
Ryc. 11. Faza podnoszenia – przed oparciem na pylonach

Jednym z poważnych problemów budowy było wykonanie czterech mostów łączących wierzchołki pylonów narożnych świątyni. Mosty te, o przekroju skrzynkowym 4,80 x 4,81 m i rozpiętości po 42,58 m, zostały zabetonowane na poziomie parteru świątyni (-0,55 m) i następnie wciągnięte na wysokość +26,72 m (poziom spodu mostu) za pomocą specjalnej instalacji zaprojektowanej przez firmę BBR Polska Sp. z o.o.

Aby operacja wciągnięcia mostów i późniejszego ich osadzenia na pylonach mogła być zrealizowana, trzeba było zaprojektować specjalne wnęki podporowe w pylonach i czołach mostów. W tym celu należało rozkuć ściany wewnętrzne pylonów oraz ścianki boczne przekrojów skrzynkowych mostów, następnie powstałe wnęki odpowiednio zazbroić i osadzić w nich stalowe wnęki łożyskowe w pylonach oraz stalowe dyble (krótkie, stalowe beleczki podłużne) w ściankach bocznych przekrojów skrzynkowych mostów. Dyble te jako wsporniki mostów posłużyły do oparcia mostów na elastomerowych łożyskach garkowych we wnękach łożyskowych pylonów.

Zastosowany sposób wykonania mostów zapewnił dobrą jakość robót betonowych, niższy koszt oraz wyraźne skrócenie czasu ich budowy. Skrócenie to oszacowano w przypadku czterech mostów na ok. pół roku. Mosty można było betonować prawie równocześnie z przesunięciem fazowym o dwa tygodnie i w takim też cyklu mosty później podnoszono (ryc. 11).

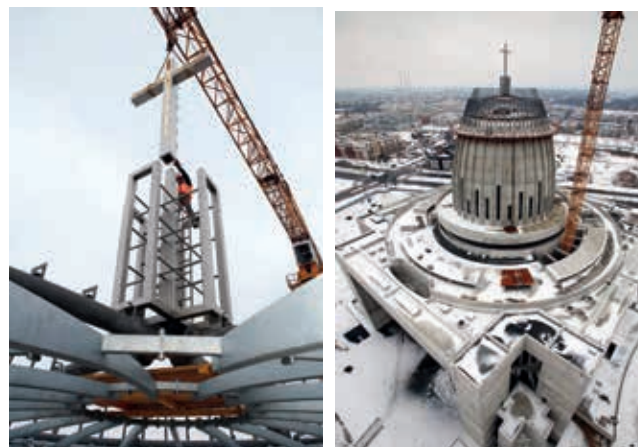
Ryc. 12. Montaż krzyża na konstrukcji stalowej świetlika, fot. Warbud SA

Realizacja świątyni skupiła szereg zaangażowanych ludzi, którzy przyczynili się do stworzenia tej unikatowej budowli. Główni wykonawcy – zarówno firma Z. Marciniak SA, która wzniosła świątynię do poziomu +26,42 m, jak i Warbud SA, która dokończyła budowę, wieńcząc ją krzyżem (ryc. 12) – wykazali się dużymi umiejętnościami, najlepszą wiedzą techniczną i sumiennym wykonaniem na każdym etapie robót.
