Stan techniczny pomostów niewspółpracujących a bezpieczeństwo i trwałość mostów stalowych

tekst, zdjęcia i rysunki: **prof. dr hab. inż. ADAM WYSOKOWSKI**, kierownik Zakładu Dróg, Mostów i Kolei, Uniwersytet Zielonogórski

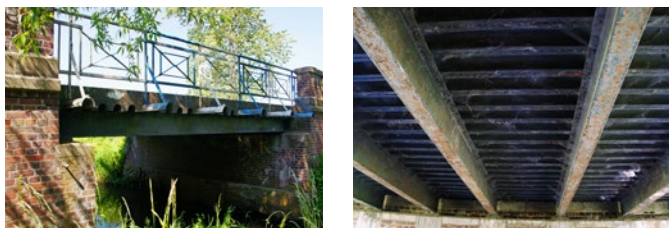
Ryc. 1. Przykład pomostu niewspółpracującego, wykonanego z kształtowników Zoresa, ułożonych bezpośrednio na stalowych dźwigarach głównych. Widoczne dodatkowe wykorzystanie kształtowników w celu mocowania balustrady (zdjęcie po lewej) oraz widok konstrukcji pomostu od spodu

warstw hydroizolacji. Rolą zasyпки było natomiast zapewnienie nośności, najczęściej pod warstwy dolne (podbudowę) kostki kamiennej, bądź tłucznia – w przypadku obiektów kolejowych. Sama zasyпка była traktowana jako wodoprzepuszczalna. Zasadnicze odwodnienie tak budowanych wówczas mostów miały zapewnić stosunkowo duże spadki zarówno poprzeczne, jak i podłużne oraz duże wyniesienia nawierzchni mostu. Z założenia część wody opadowej przenikała tym samym przez zasypkę i wydostawała się na zewnątrz przez istniejące szczeliny pomiędzy kształtownikami Zoresa. Przykład drogowego obiektu mostowego z zastosowaniem pomostu z kształtowników Zoresa przedstawiono na rycinie 1.

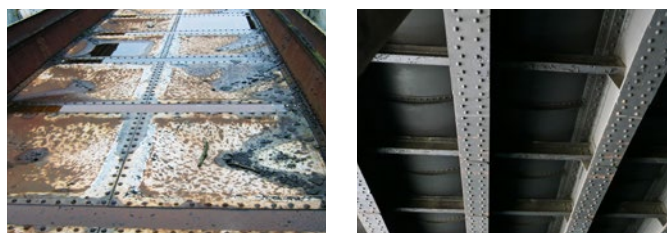
Ryc. 2. Przykłady pomostów niewspółpracujących z blach – pomost wiaduktu kolejowego z blach nieckowych w czasie jego remontu (po lewej) oraz blach cylindrycznych wiaduktu na głowicy Dworca Głównego we Wrocławiu (po prawej)

Trwałość korozyjna, która jest w pewnym stopniu widoczna do dzisiaj w tych jeszcze eksploatowanych konstrukcjach mostowych zarówno w ciągu linii kolejowych, jak i dróg kołowych (już głównie lokalnych, samorządowych), wynika zasadniczo z zastosowania do wykonania tych pomostów stali zgrzewnych. Stale te zawierają w swoim składzie zwiększoną ilość domieszek, w tym węgla, co przyczynia się do ich zwiększonej odporności na korozję, pomimo często widocznego braku zabezpieczeń antykorozyjnych [17]. Przykłady opisywanych typów pomostów z blach nieckowych i cylindrycznych w eksploatowanych obiektach mostowych przedstawia rycina 2.

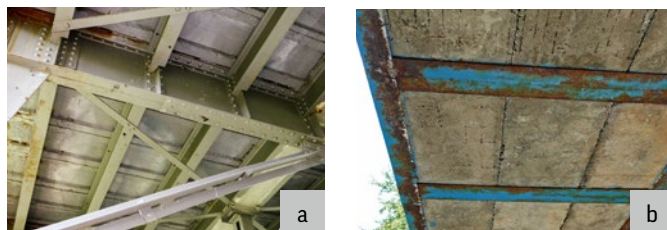
Ryc. 3. Przykłady pomostów niewspółpracujących, wykonanych z płyt żelbetowych, ułożonych bezpośrednio na elementach konstrukcyjnych mostu stalowego: a) most drogowy przez Odrę w Ścinawie w ciągu DK36, b) kładka dla pieszych zlokalizowana na os. Gagarina w Radomiu

W nieco późniejszym okresie jednocześnie z pomostami zbudowanymi z blach nieckowych zaczęto stosować płyty żelbetowe, niewspółpracujące z belkami głównymi. Podobne pomosty zdarzają się czasami również współcześnie, aczkolwiek nie zawsze ma to uzasadnienie ekonomiczne. Przykłady takich rozwiązań przedstawiono na rycinie 3.

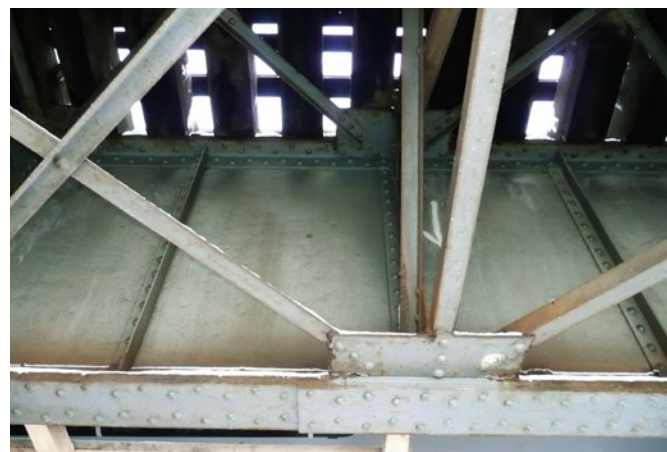
Ryc. 4. Przykład typowego pomostu otwartego mostu kolejowego z zastosowaniem mostownic opartych na dźwigarach blachownicowych. Widoczny nieograniczony wpływ warunków atmosferycznych na poszczególne elementy konstrukcyjne mostu (dźwigary główne, poprzecznice, stężenia itp.)

W przypadku stalowych pręseł kolejowych stosowane były jedynie pomosty otwarte z mostownicami. Przykład takiego rozwiązania pokazano na rycinie 4.

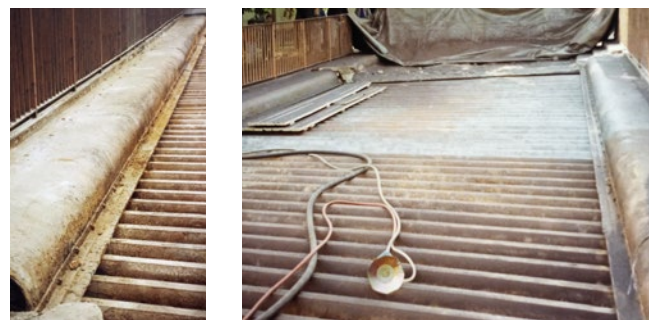
Ryc. 7. Widok prac mających na celu odpowiednie oczyszczenie powierzchni stalowych kształtowników Zoresa przed wykonaniem wzmocniającej płyty żelbetowej. Widoczny szczegół połączenia kapy chodnikowej z pomostem (po lewej) oraz widok zasadniczych prac przygotowawczych z użyciem metody strumieniowo-ściernej

mych dźwigarów nośnych. Przykład zrealizowanego wzmocnienia obiektu z pomostem z kształtowników Zoresa w ciągu ulicy miejskiej, na podstawie projektu technicznego wykonanego pod kierunkiem autora, poprzedzonego ekspertyzą i odpowiednimi analizami obliczeniowymi, pokazano na rycinach 6 i 7.

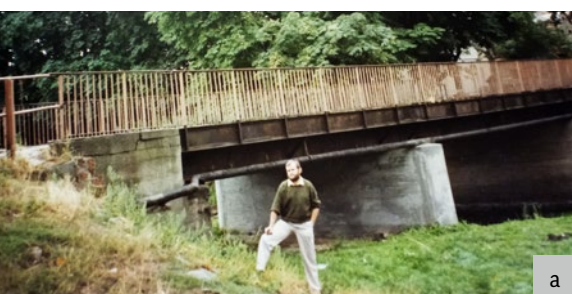
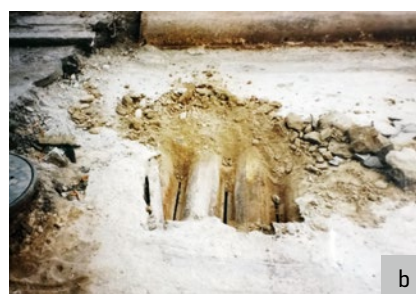
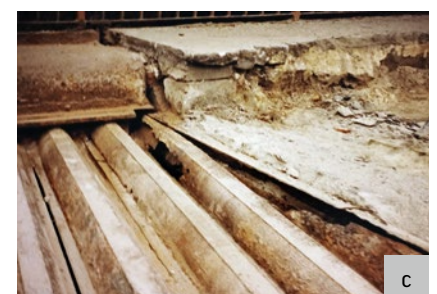
Ryc. 6. Przykład mostu drogowego z pomostem niewspółpracującym z kształtowników Zoresa, dla którego opracowano projekt, a następnie wykonano wzmocnienie pomostu przy udziale autora artykułu: a) widok ogólny mostu przed remontem, b) wykonana odkrywka mająca na celu ocenę stanu technicznego kształtowników Zoresa, c) widok części pomostu w strefie kap chodnikowych wraz z uszkodzeniami korozyjnymi

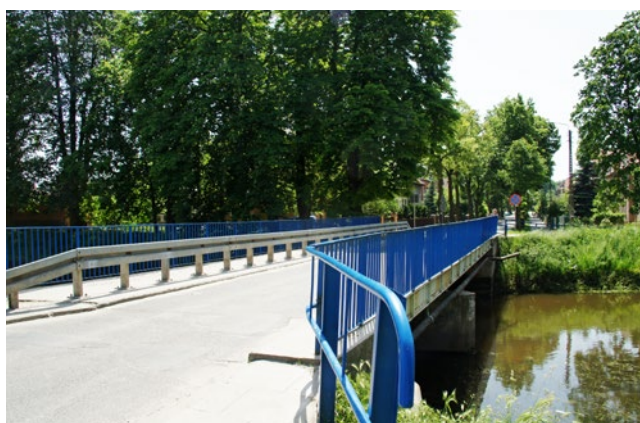
Ryc. 10. Widok ogólny mostu po ponad 30 latach eksploatacji od czasu jego remontu

Dodatkowo na rycinach 8 i 9 przedstawiono ogólny schemat wzmocnienia mostu oraz rozkład obciążeń na główne elementy konstrukcyjne pomostu. Obiekt ten jest z powodzeniem eksploatowany w dalszym ciągu po jego przebudowie – od ponad 30 lat służy mieszkańcom miasta (ryc. 10).
