# Zabezpieczanie Smoczej Jamy

tekst: **prof. dr hab. inż. ANTONI TAJDUŚ**, **dr inż. DANIEL WAŁACH**, Akademia Górniczo-Hutnicza im. Stanisława Staszica w Krakowie, Wydział Inżynierii Lądowej i Gospodarki Zasobami

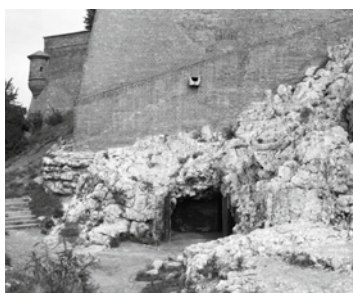
Ryc. 1. Wyjście ze Smoczej Jamy na skarpie od strony Wisły, fot. S. Kołowca

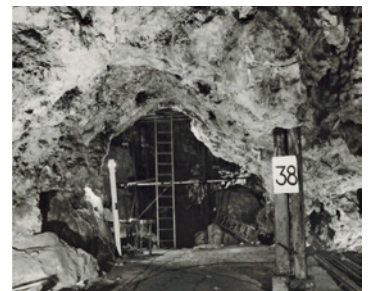
Na podstawie przeprowadzonego rozpoznania wykonano projekt zabezpieczenia Smoczej Jamy i w grudniu 1969 r. rozpoczęto działania naprawcze. Dla zobrazowania zagrożenia na rycinach 4 i 5 pokazano przykładowe miejsca odspojenia skał wapiennych w komorze B i komorze C.

Ryc. 5. Podpora odspojonych skał wapiennych w ociosie komory C, fot. z archiwum AGH

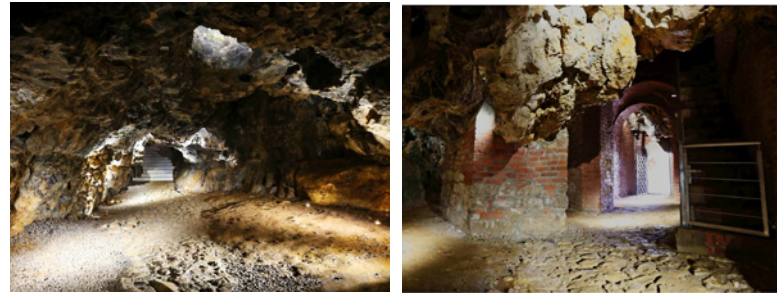
Ryc. 7. Schody zabudowane w komorze Grabowskiego i odnowione wyjście ze Smoczej Jamy z portalem gotyckim, fot. z archiwum firmy AMC

- usunięto drewniane stemple zabudowane w komorze Szyszko-Bohusza i zabezpieczono te miejsca dodatkową obudową kotwową,
- naprawiono i zakonserwowano istniejące murowane wzmocnienia,
- wyremontowano schody w komorze Grabowskiego (ryc. 7),
- naprawiono schody przy ścianie szybu w rejonie komory Szyszko-Bohusza,
- dokonano renowacji portalu gotyckiego oraz rejonu wyjścia ze Smoczej Jamy (ryc. 7),
- wymieniono instalację elektryczną i słaboprądową,
- zabudowano monitoring wizyjny oraz geotechniczny do pomiaru przemieszczeń masywu skalnego.
