Przyczyny występowania katastrof kanalizacyjnych

prof. dr hab. inż. Andrzej Kuliczkowski, mgr inż. Emilia Kuliczowska
Politechnika Świętokrzyska

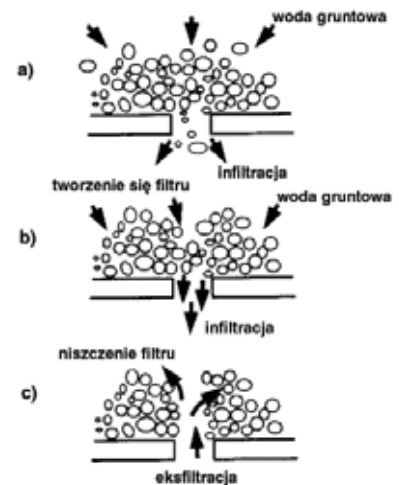
Rys. 10. Zjawisko erozji gruntu niespoistego do wnętrza kanału

Na rys. 10 pokazano zjawisko erozji gruntu niespoistego (piasku, żwiru) do wnętrza kanału. W przypadku gruntów suchych szybkość przenikania gruntu do wnętrza kanału zależy od wymiarów obszaru ubytku, który ma bezpośredni kontakt z gruntem. W przypadku, gdy jest to niewielka szczelina, proces ten przebiega powoli, a kiedy jest to istotny ubytek fragmentu konstrukcji kanałowej, tempo przemieszczania się gruntu jest znacznie większe. Gdy grunt jest nawodniony, woda filtrująca do wnętrza

kanalu przyspiesza proces wymywania gruntu (rys. 10 a) z obszaru zewnątrzkanalowego do jego wnętrza tak długo, dopóki nad miejscem nieszczelności nie utworzy się filtr z pozostałych cząstek gruntu (rys. 10 b). Tak utworzony filtr uszkodzany jest w przypadku wystąpienia cofki powodującej pracę kanału pod ciśnieniem (rys. 10 c) lub w przypadku okresowej pracy kanału pod ciśnieniem spowodowanej przepływem ponadnormatywnej ilości ścieków.

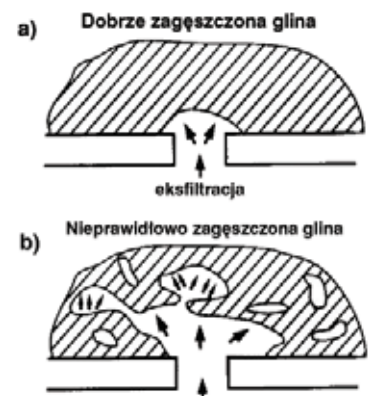
Rys. 11. Zjawisko erozji gruntu spoistego do wnętrza kanału

W przypadku gruntów spoistych (gliny, ropy) erozja gruntu postępuje z reguły wolniej (rys. 11 a), chyba że ma miejsce zjawisko eksfiltracji ścieków z kanału do gruntu. W takiej sytuacji wraz z upływem czasu powstają duże przestrzenie powietrzne nad miejscem uszkodzenia kanału (rys. 11 b).

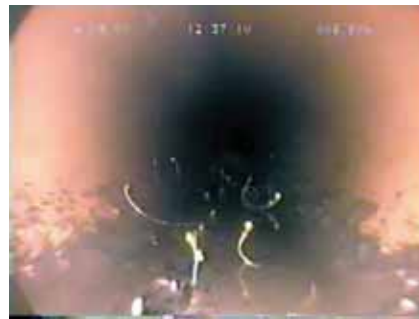
Rys. 34. Kielkujące rośliny w dnie kanału [11]

ploatacji lub w okresach przerw w eksploatacji kanałów obserwuje się w kanałach rozwój flory kanałowej (rys. 34), nie mającej jednak istotnych skutków ubocznych dla bezpieczeństwa konstrukcji kanałowej. Podobnie obserwowane w takich okresach w kanałach żaby (rys. 35) również nie oddziałują szkodliwie na konstrukcje kanałowe.

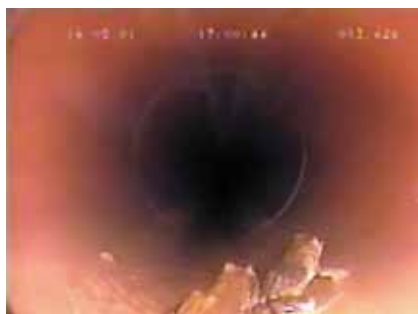
Rys. 35. Żaby we wnętrzu kanału [11]

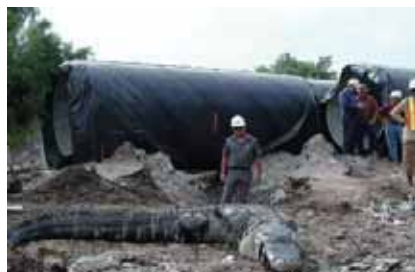
Rys. 37. Zdjęcie aligatora o długości 5,54 m odnalezionego w kanale w pobliżu lotniska międzynarodowego [10]

tek schodowych sąsiadujących z kanałem budynków. Z uwagi na stabilną, dodatnią temperaturę wewnątrzkanałową, kanały mogą być schronieniem także dla innych nietypowych dla kanałów mieszkańców. Przykładowo w mieście Orlando w USA znaleziono w jednym z kanałów aligatora o długości 5,54 m (rys. 37), a w innym kanale aż 87 węży grzechotnikowych (rys. 38).

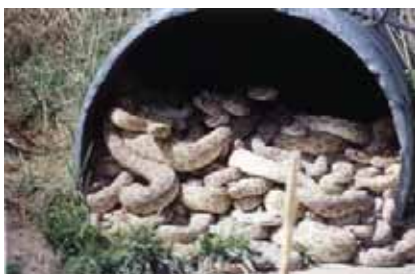
Rys. 38. Widok na 87 węży grzechotnikowych odnalezionych w kanale w pobliżu lotniska międzynarodowego w Orlando w USA [10]

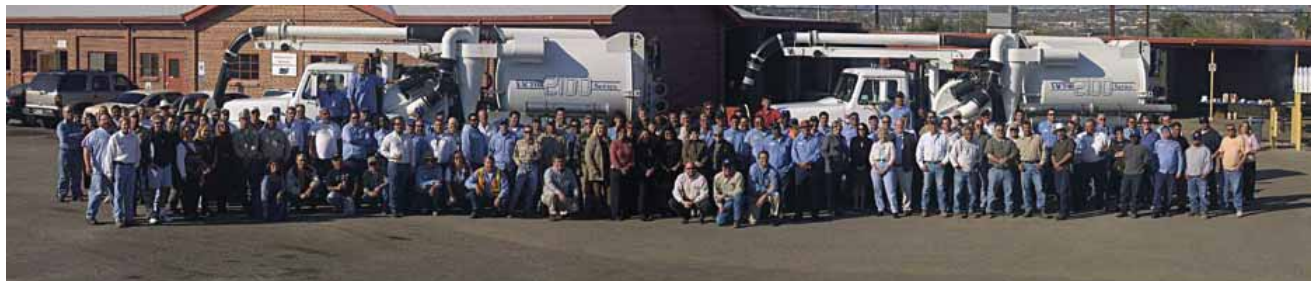
Do usunięcia skutków katastrofy kanalizacyjnej angażuje się liczną grupę pracowników i różnorodnego sprzętu. Wymownym przykładem potwierdzającym ten fakt jest zdjęcie zamieszczone na rys. 39, ukazujące pracowników zaangażowanych do usunięcia tylko jednej z wcześniej opisanych katastrof w mieście Tucson.

Rys. 39. Zbiornicze zdjęcie ludzi i sprzętu zaangażowanego do usunięcia katastrofy kanalizacyjnej w mieście Tucson [10]
