Inwestycje melioracyjne – zapomniany obszar budownictwa inżynierskiego

# Nadszedł czas powrotu do melioracji podstawowych

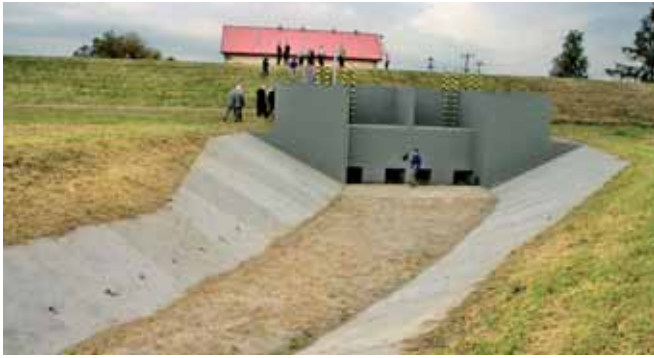
Komora wlotowa przepompowni P-2 „Baška” wraz z fragmentem przebudowanego kanału odpływowego

Na prezentowanych przez Zbigniewa Franczaka slajdach utrwalono dawny widok przepompowni P-2 (do 2004) z płaskim dachem, zniszczoną elewacją, pogiętymi pomostami, oraz jej wnętrze – ze skorodowanymi obudowami pomp i niespełniającą dzisiejszych standardów rozdzielnią. Po modernizacji przepompownia ma nowy, spadzisty dach, odnowioną elewację, a przede wszystkim nowoczesne wyposażenie. Wymieniono wszystkie instalacje techniczne, w tym w całości instalację elektryczną wraz ze stacjami transformatorowymi. Postawiono zaawansowane technicznie rozdzielnie szafowe. Wysłużone pompy zastąpiły w pełni zautomatyzowane agregaty pompowe (o mocy 556 kW). Umieszczono je w nowych szybach rurowych. Przebudowano również rurociągi tłoczne, baseny wyrównawcze i komory wlotowe. Kanał odpływowy, dawniej przypominający zarosniętą trawą rów, poszerzono i umocniono betonem oraz narzutem kamiennym.

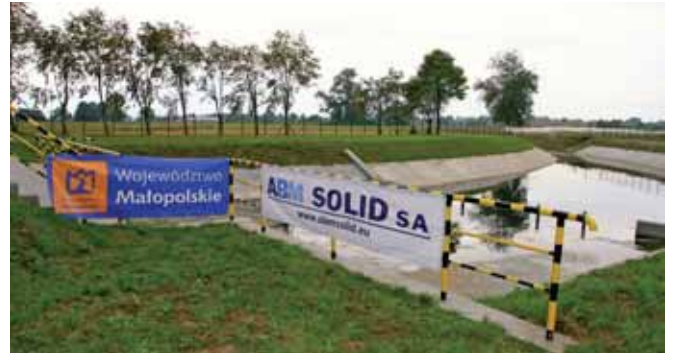
Basen, komora wlotowa oraz fragment zagospodarowanego terenu wokół P-2 „Baška”
